## BELIEBTES PARKHAUS IN HEIDELBERG INSTANDGESETZT

Parkhaus P8, Am Kongresshaus, 69115 Heidelberg

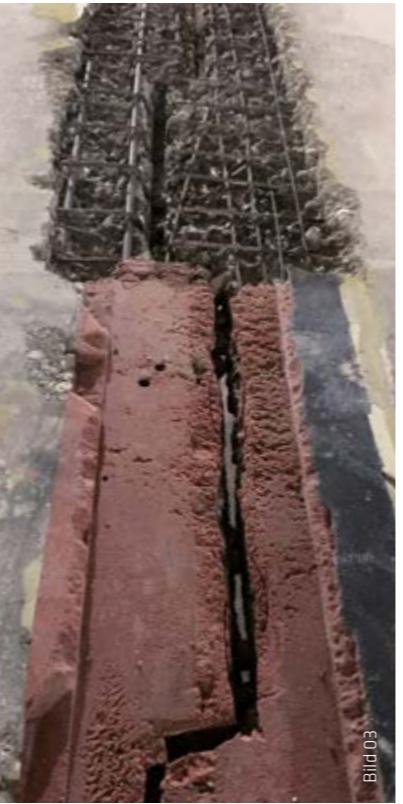
Bild 03

Unter den Metalprofilen der Bauwerksfugen hatte das Tausalzwasser den Beton bereits stark angegriffen.

Insbesondere die etwa 2,5 cm breiten Bauwerksfugen mit Metallprofil waren durch die Tausalzwasserbeanspruchung stark geschädigt. Sie wurden brandschutztechnisch instandgesetzt und als nicht mehr sichtbare Fugen ausgebildet. Nachdem das beschädigte Restmaterial entfernt wurde, baute der Verarbeiter das Hinterfüllprofil Sika® Rundschnur-PE ein, auf das die Sikafloor®-Grundierung und der Verguss mit Sikalastic® M 686 folgte. Auf die Fuge brachte man eine 4 cm breite PE-Trennlage zur Entkopplung auf. Beidseits davon brachten die Sanierungsspezialisten die Sikafloor®-Grundierung und eine lose Abstreitung aus Quarzsand auf, gefolgt von einer ca. 4 mm dicken Schicht Sikalastic® M 689.

Final erfolgte der ganzflächige Systemaufbau mit Sikafloor® Traffic 2239, sodass die Fuge nicht mehr sichtbar ist.

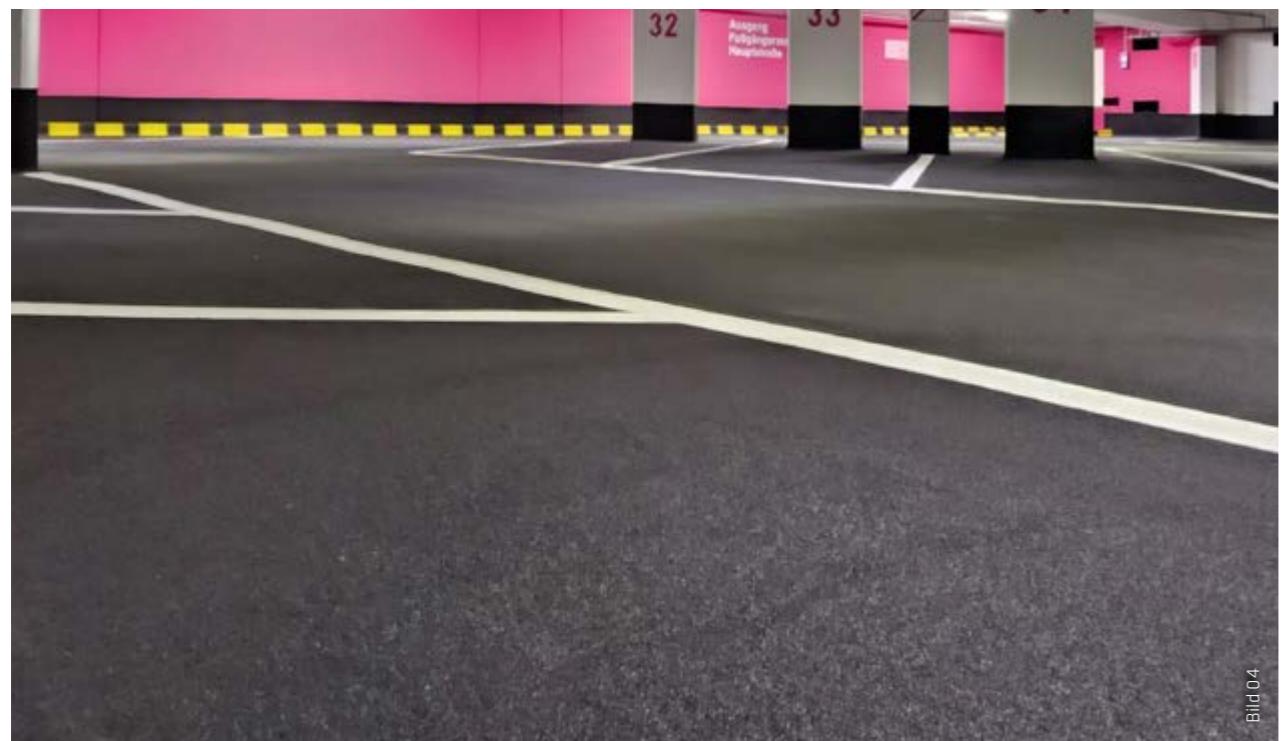
Bild 04

Sehr gut zu erkennen ist die Rauheit der Oberfläche, die nach dem Overspray einzigartig ist.

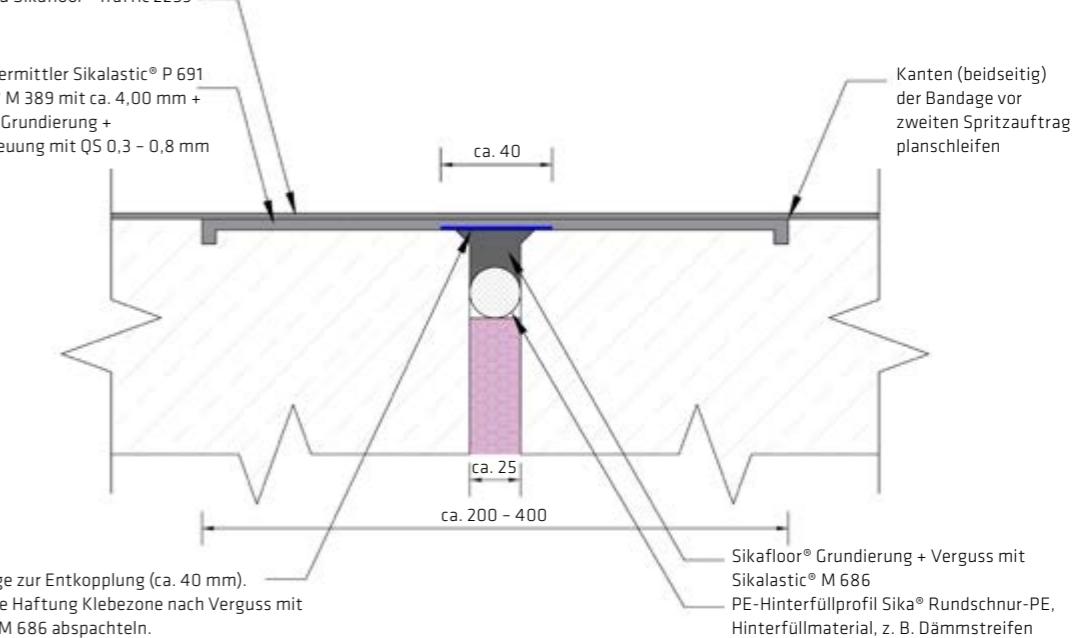
Bild 05

Detail der Fugenbandage mit Sikafloor® Traffic 2239.
