# SCHÖNOX Referenzbericht – Saunainsel

Saunainsel, Dülmen

Klümper Fliesen GmbH

28.08.2017 bis 08.09.2017

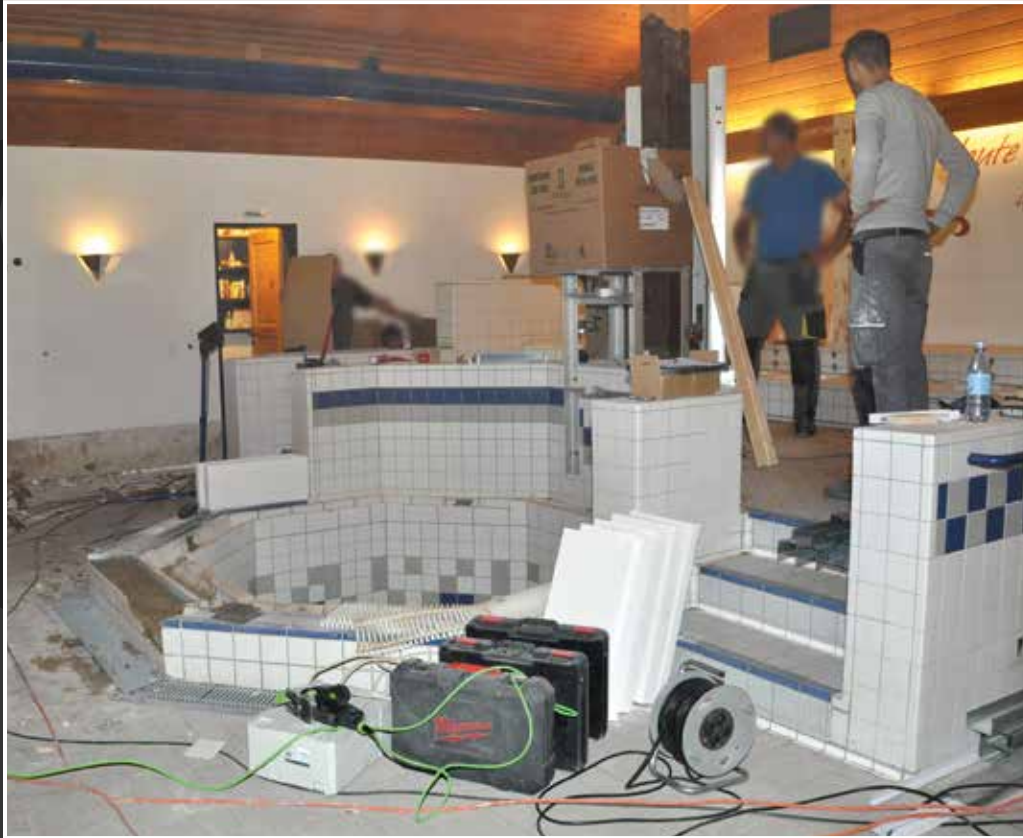
Tauchbecken vor der Sanierung.

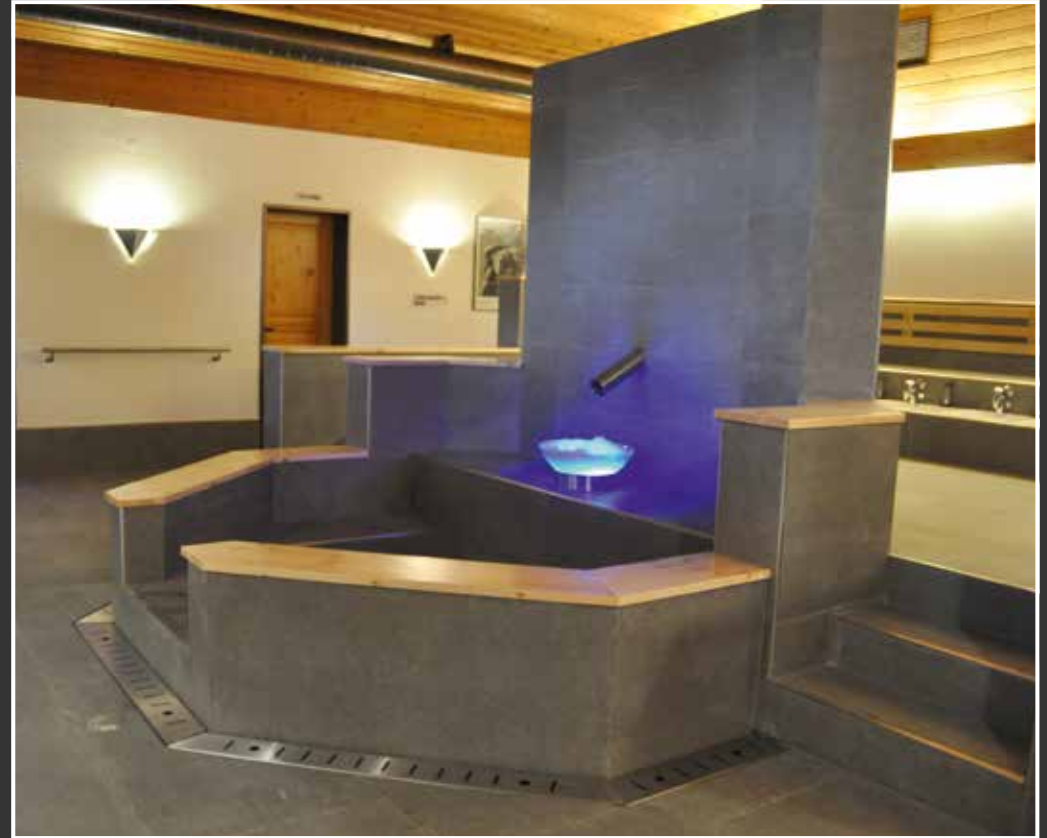
Tauchbecken nach der Sanierung.

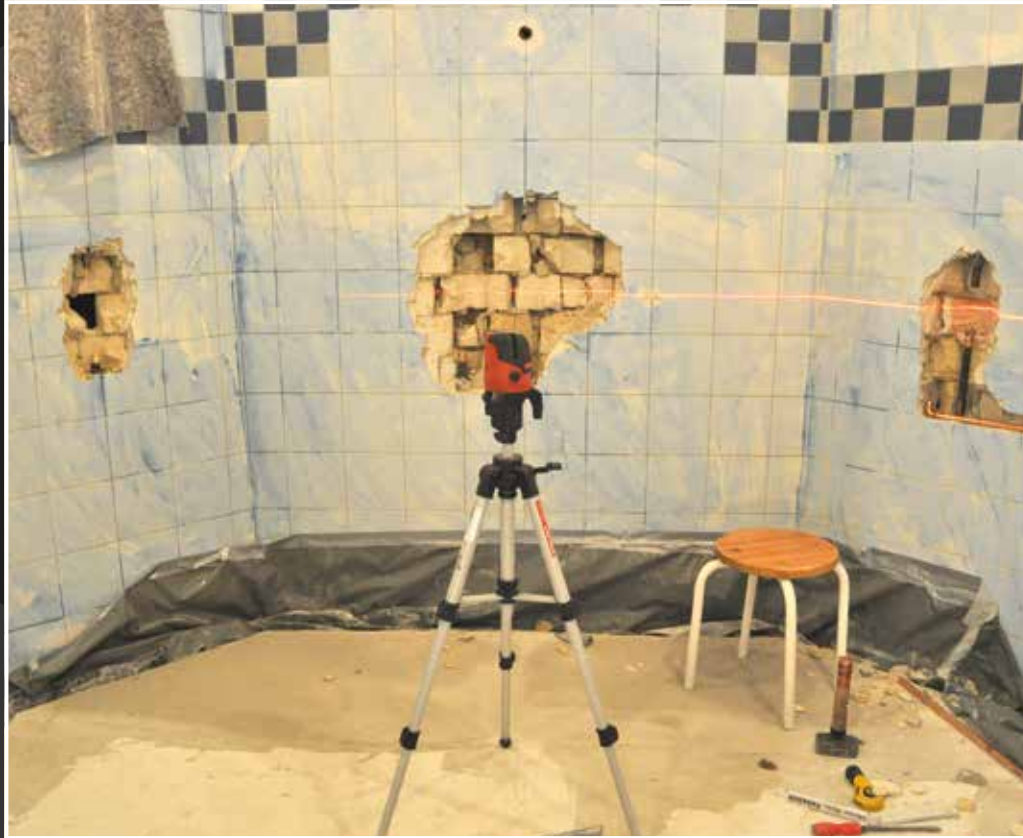
Alter verbundfähiger Fliesenbelag mit SCHÖNOX SHP grundiert. Ausbruchstellen mit SCHÖNOX PL PLUS reprofiliert.

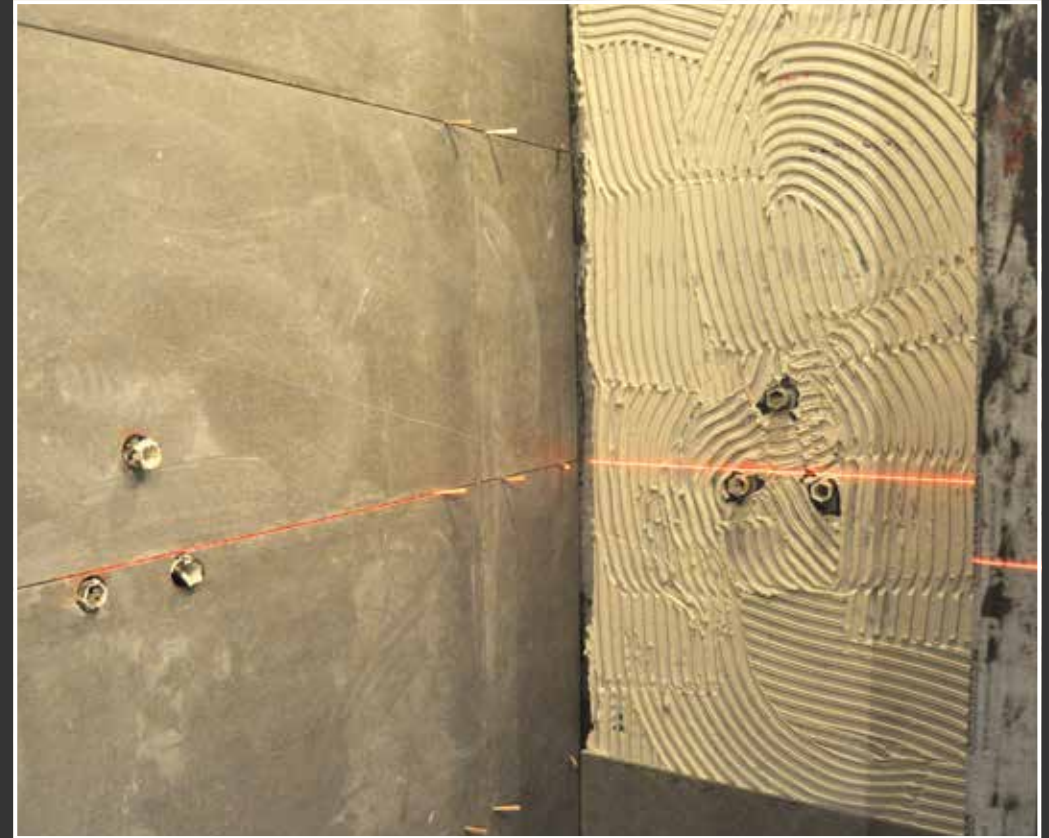
Auf der AIV-B kam SCHÖNOX Q6W zur Anwendung.

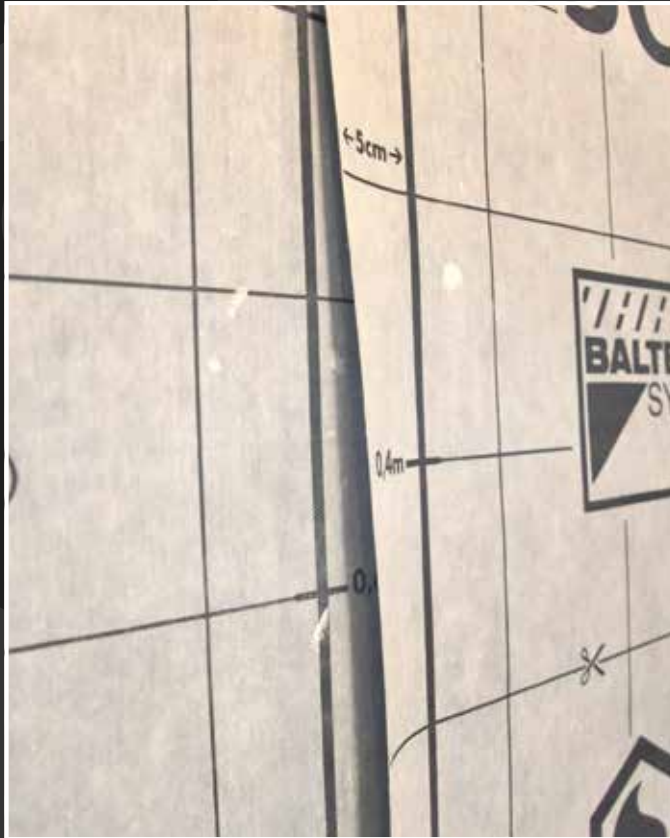
Detailansicht der Überlappungsbereiche.

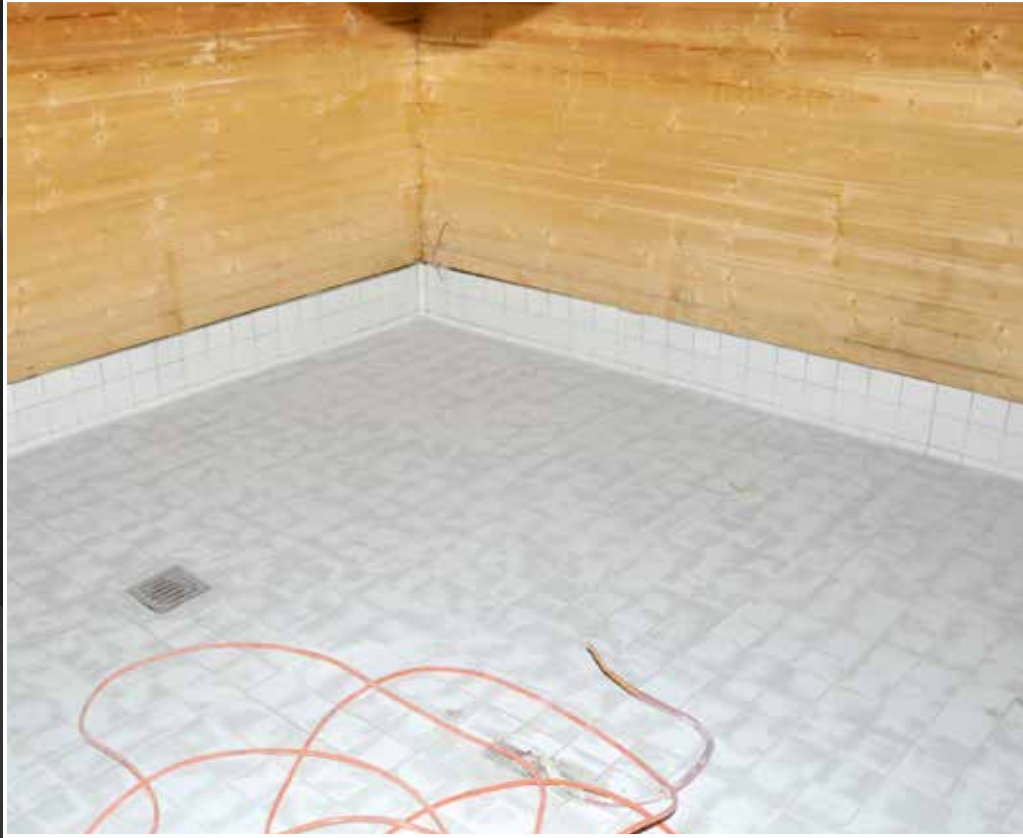
Angeschliffener Keramikaltbelag in der Sauna des Erdgeschossbereiches.

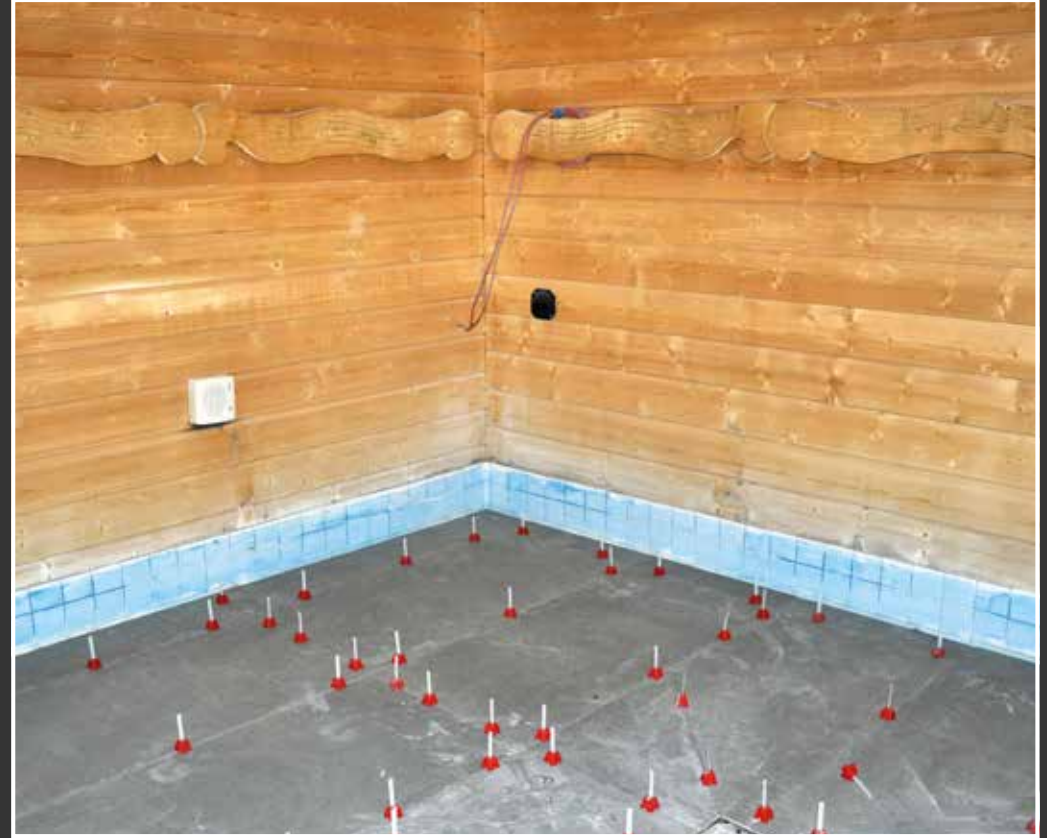
Verlegung der Großformate mit SCHÖNOX Q12.

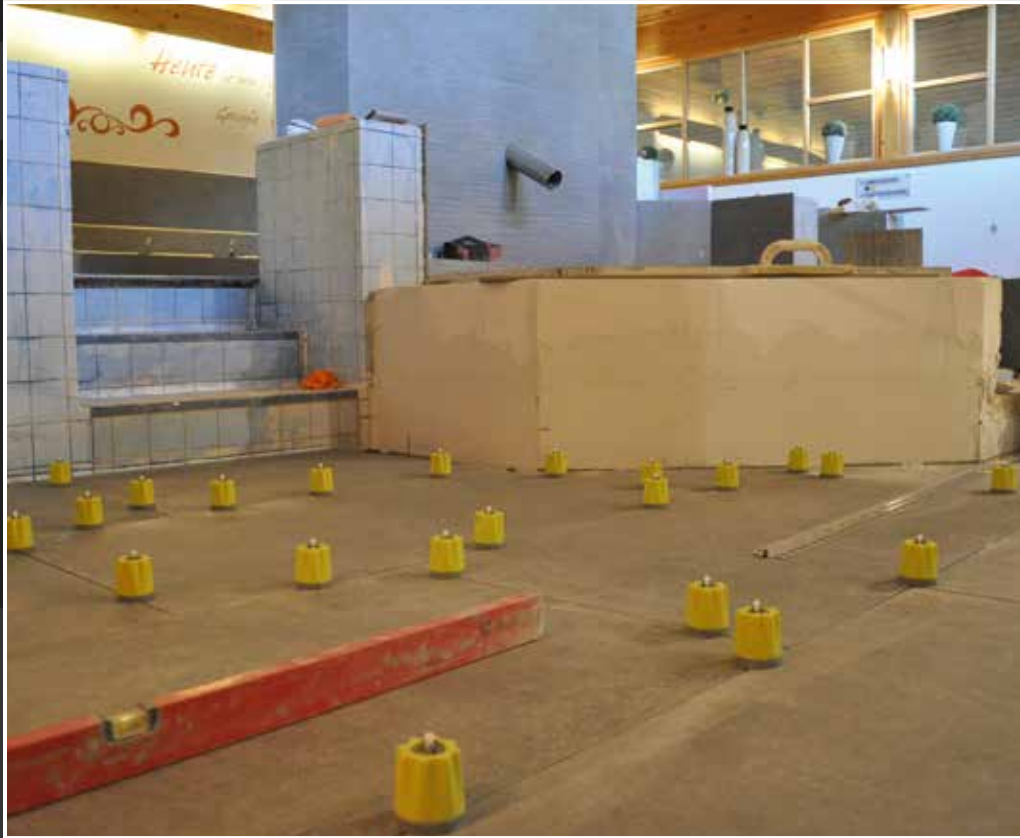
Detailaufnahmen im Umgangsbereich des Tauchbeckens mit Nivelliervorrichtungen für großformatige Fliesen.

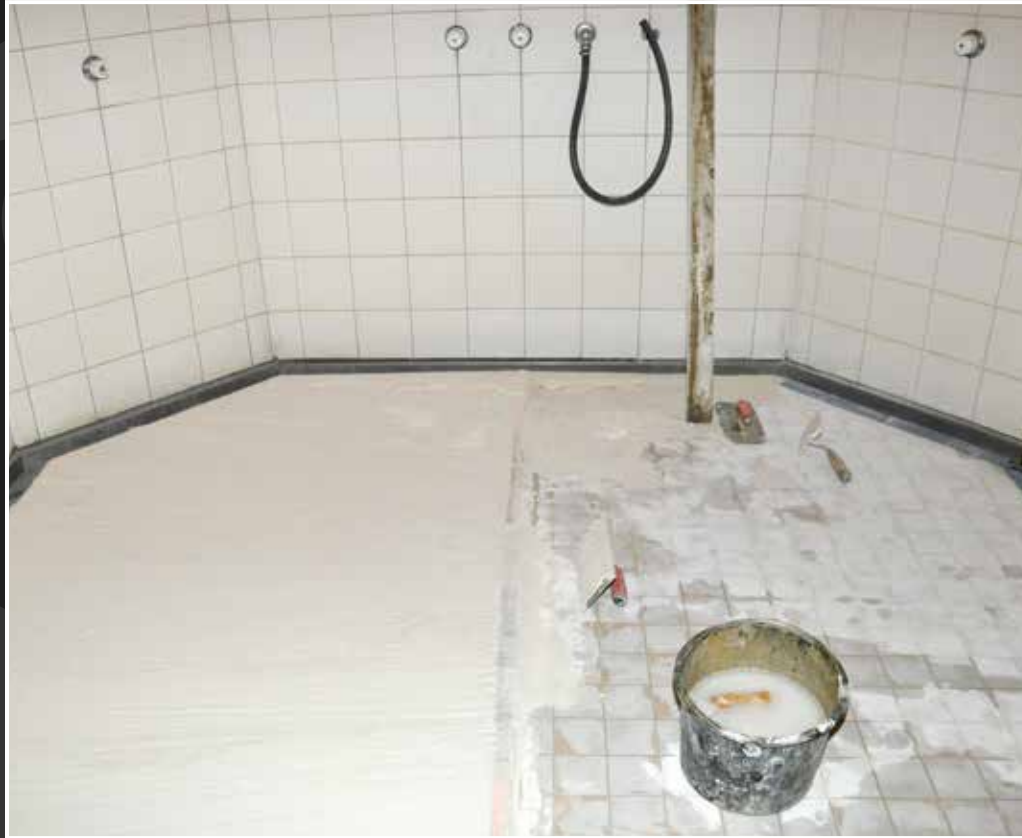
Duschbereich Erdgeschoss vor der Sanierung.

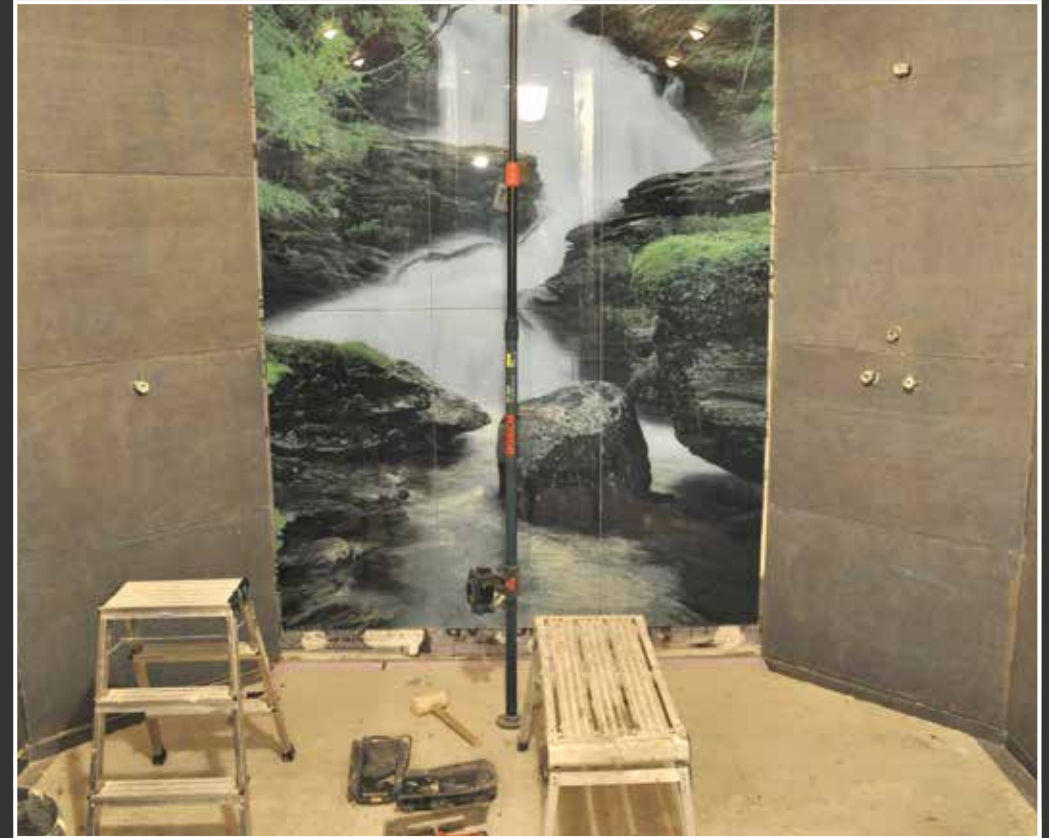
Duschbereich Erdgeschoss im Renovierungsprozess.

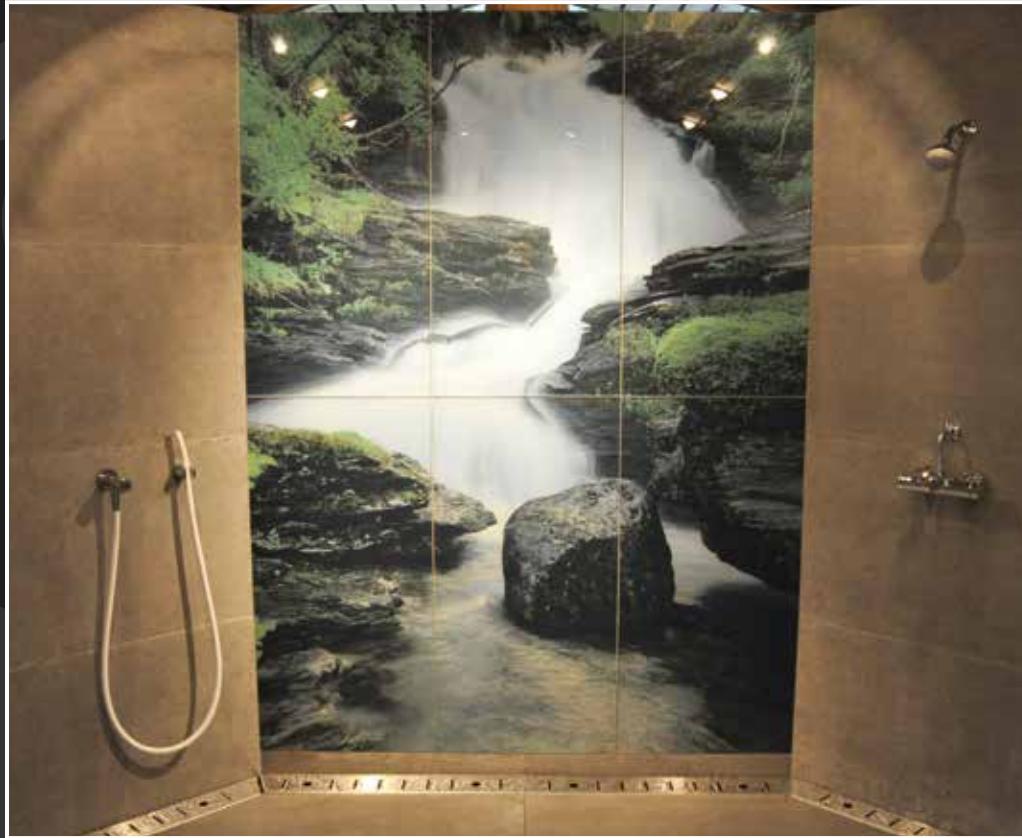
Duschbereich Erdgeschoss nach Abschluss der Sanierungsarbeiten.

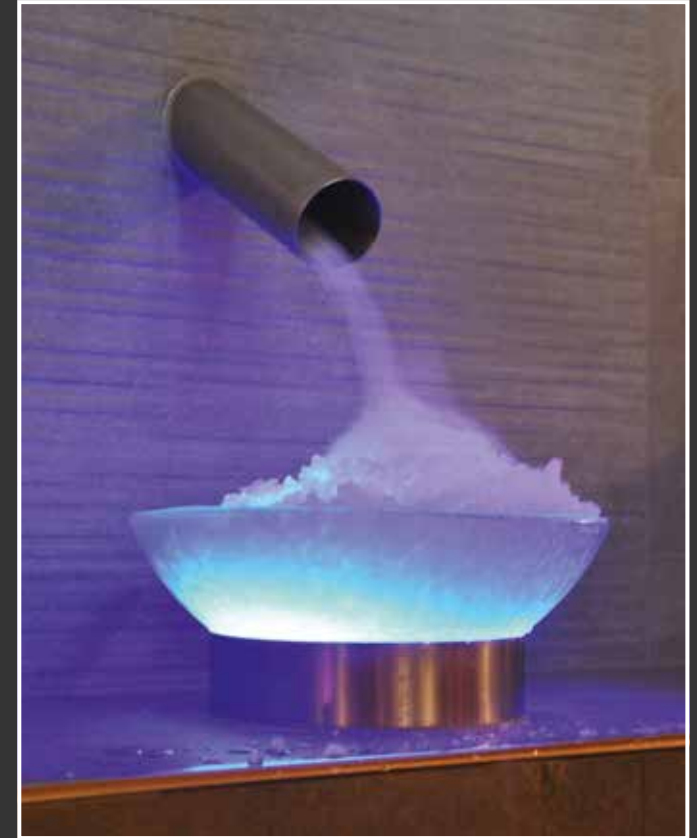
Neugeschaffene Abkühlmöglichkeit im Bereich des ehemaligen Tauchbeckens.
