KLINIK-HALLENBAD DANK
SONDERLÖSUNGEN WIEDER
VOLL FUNKTIONSFÄHIG

Hallenbad der Klinik am Homberg in
Bad Wildungen

ERFOLGREICHE SANIERUNG MIT BAUSTOFFTECHNIK UND KNOW- HOW VON SIKA

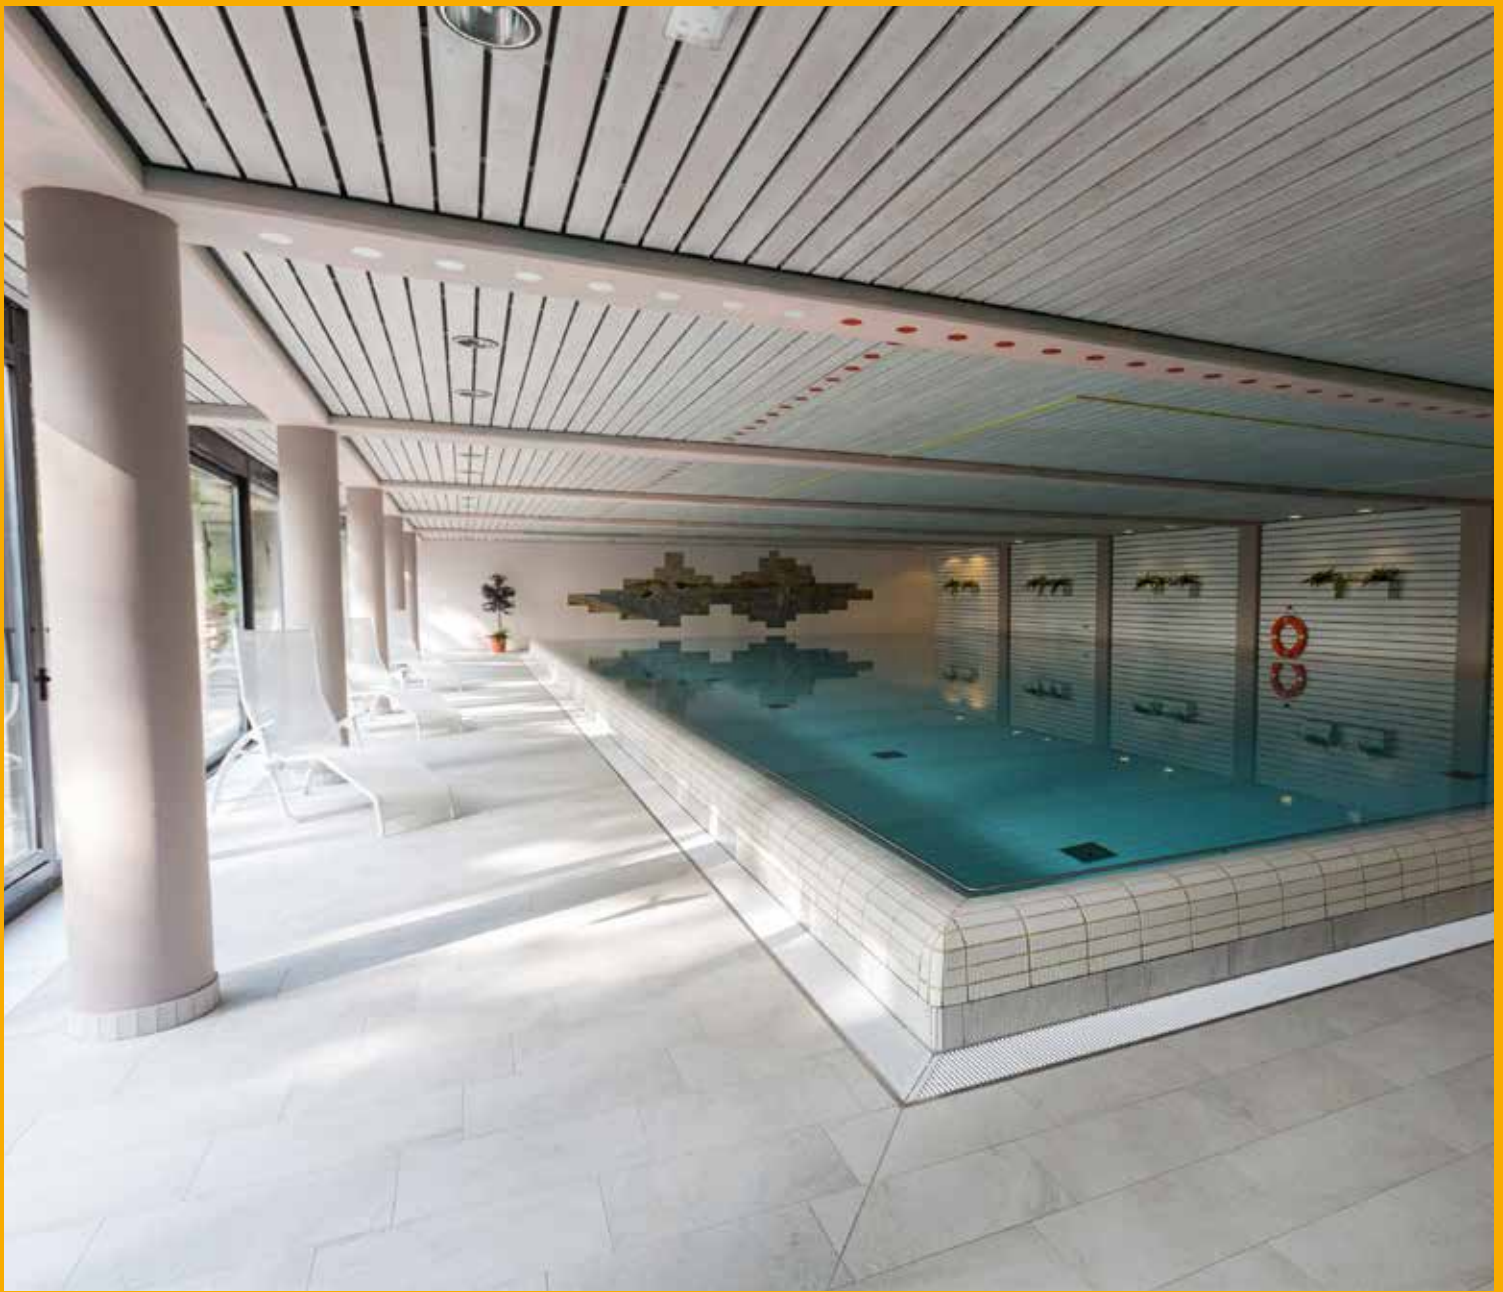
Das instandgesetzte Therapiebad der Klinik am Homberg in Bad Wildungen.
Der neue Boden mit rutschfesten Fliesen aus Feinsteinzeug verleiht dem Raum
nun ein modernes Ambiente.

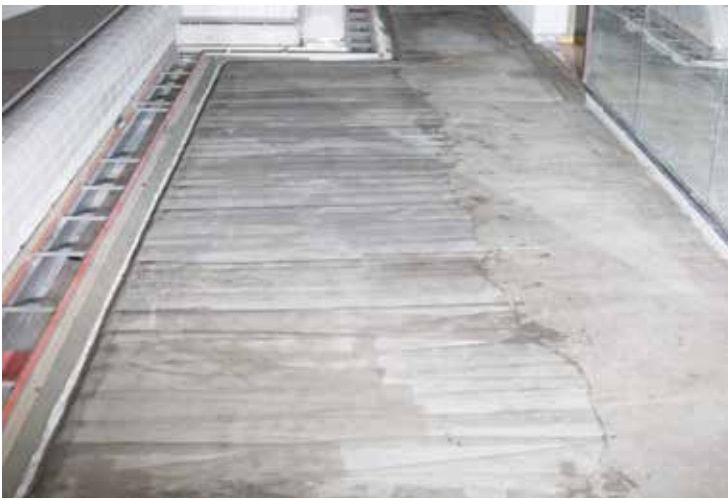
Die ehemals defekte Überlaufrinne unter dem Rollrost ist jetzt mit einer maßangefertigten Edelstahlform ausgekleidet. Sie wurde mit SCHÖNOX Systemkomponenten eingebaut und abgedichtet.

Der alte Boden wurde bis auf den Beton abgetragen und mit dem speziell für Nassbereiche geeigneten Schnellestrich SCHÖNOX SEB PLUS als Gefälleverbundestrich neu aufgebaut.

Zur Abdichtung der defekten Überlauf- rinne entwarf Harald Freuches in Zusammen- arbeit mit dem Edelstahlbau-Unter- nehmen Magus eine Edelstahlrinne. Sie wurde von dem Wuppertaler Unter- nehmen maßgefertigt und vor Ort montiert. In Ergänzung ist auf dem werkseitig mit Epoxidharz besandeten Flanschen im Bereich zum Beckenumgang und der Beckenkopfaufkantung das Spezialfugendichtband SCHÖNOX ST mit SCHÖNOX iFIX verklebt worden. Auf den Gegenseiten wurde das Fugendichtband jeweils mit in die Verbundabdichtung integriert.

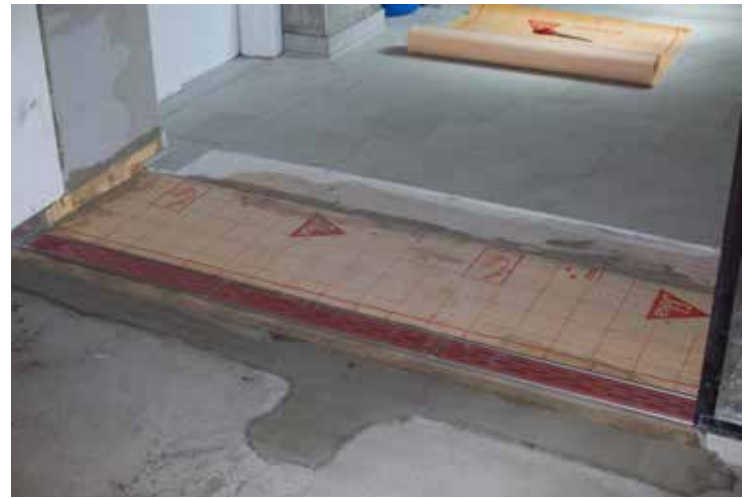
Auch die an den Badebereich angrenzenden Flure und Sanitärräume erhielten einen komplett neu abgedichteten und verfliesen Boden. Im Vordergrund, rot abgeklebt, ist eine zusätzliche Edelstahlrinne erkennbar. Sie dient der Entwässerung des Durchgangs vom Beckenumgang zu den angrenzenden WC-Anlagen, Umkleibereichen und Duschanlagen.

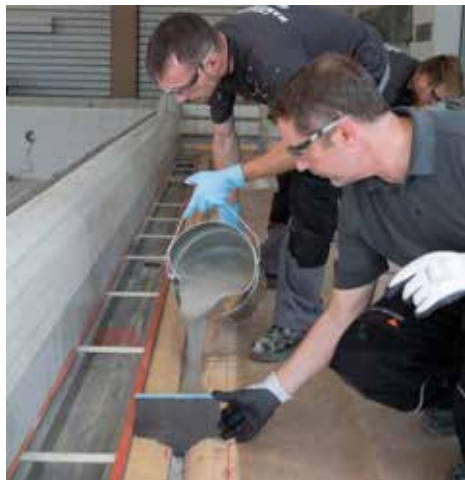
Verguss der kapillarbrechenden Fuge mit SCHÖNOX CON BODEN sowie SCHÖNOX Quarzsand 0,2 - 0,8 mm.

Angrenzend zur Edelstahlflansch- auflage und dem Gefälleverbundestrich schnitt der Estrichleger eine Fuge bis in den Beton hinein, ohne die Bewehrung zu beschädigen. In diese künstlich geschaffene, ca. 2,5 cm breite und ca. 6 cm hohe Fuge ließ man die AIV-B in Form von SCHÖNOX AB am oberen Rand auslaufen. Im Anschluss erfolgte der nachträgliche, kapillarbrechende Verguss auf Basis eines 2-komponentigen Epoxidharz-Konzentrats. Das Harz ist mit einer feuergetrockneten Gesteins- körnung der Sieblinie 0,2 - 0,8 mm im Verhältnis 1:1 abschnittsweise in die umlaufende Fugenkammer eingebracht worden. Dieses erzeugt eine hoch wider- standsfähige und kapillarbrechende Ver- fugung. Anschließend wurde der Bereich an der Oberfläche des Vergusses aus Adhäsionsgründen besandet. Mit diesen Maßnahmen gelang es, die ursprüngliche Schadensursache im Nachhinein zu beheben.

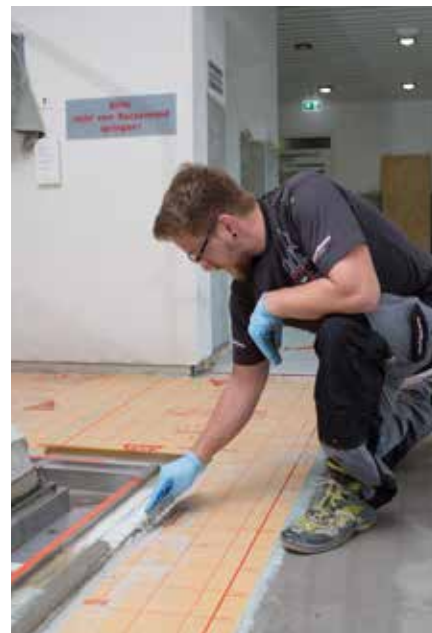
Die Verbundabdichtung wird mit dem Dichtkleber SCHÖNOX iFIX verklebt. Für eine fachgerechte Verarbeitung liefert der Hersteller die SCHÖNOX iFIX TOOLBOX, die Steckbügel, Roller, Schutzhandschuhe und Cuttermesser enthält.

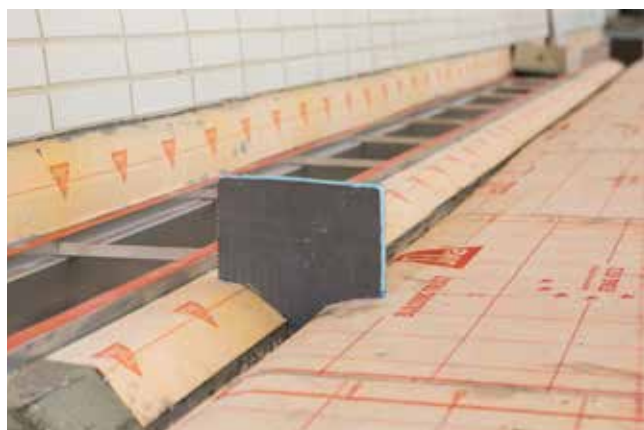
Die neue kapillarbrechende Fuge und die Edelstahlrinne sind mit dem Spezialfugendichtband SCHÖNOX ST 50/ ST 25 und der SCHÖNOX AB Bahn abdichtungstechnisch miteinander verbunden worden. Die Schablone dient zum temporären Begrenzen der Vergussbereiche. Diese wurde später herausgezogen und der Bereich nachvergossen.

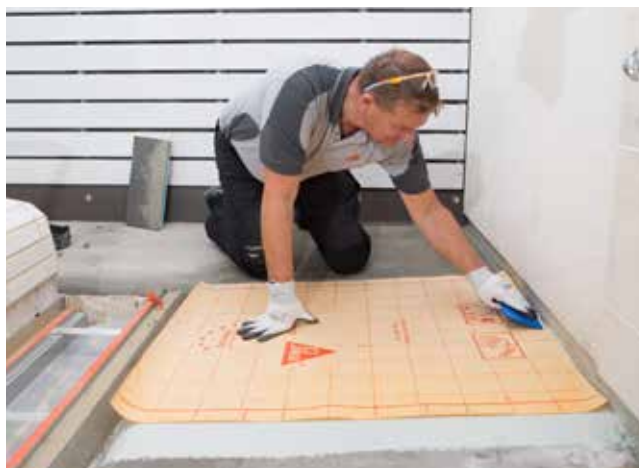
Die Abdichtung des Beckenumgangsbereichs erfolgte mit SCHÖNOX AB Bahnen. Die Baubeteiligten entschieden sich aufgrund der baulichen Gegebenheiten bewusst für diese pragmatische Sonderlösung. Die Verklebung von Bahnenüberlappung und Systemdichtband erfolgte mit SCHÖNOX iFIX.

Die realisierte Verbundabdichtung mit der Abdichtbahn SCHÖNOX AB ist eine Sonderlösung außerhalb der DIN-Vorschrift. Die bahnenförmige Verbundabdichtung nach DIN 18534-5 gilt bis zu der Wassereintrittsklasse W2-I. Bei dem Beckenumgang gilt jedoch im Sinne der DIN 18534 -1 die Wassereintrittsklasse W3-I. Daher wurde zwischen Auftraggeber und Auftragnehmer eine Sonderkonstruktion vereinbart, um eine termingerechte Lösung umzusetzen. Die Abteilung
