SIKA AT WORK

FASSADENSANIERUNG RATHAUS AALEN

BETONSCHÄDEN ERFORDERN UMFASSENDE INSTANDSETZUNG

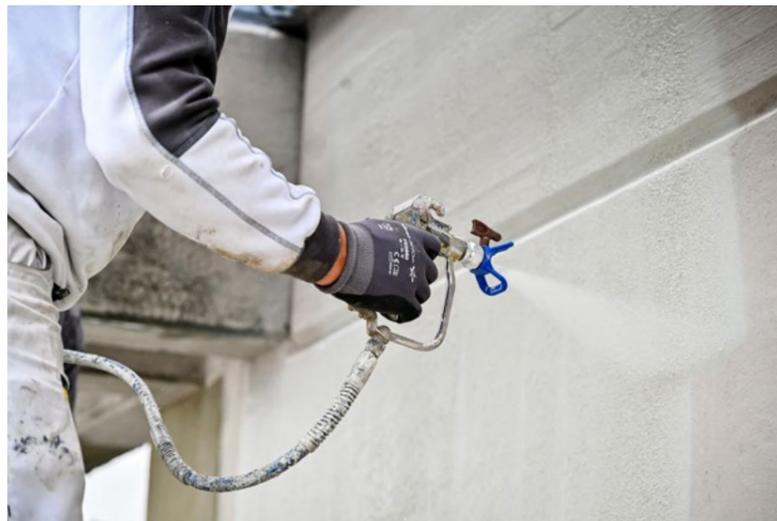
Applikation des Sikagard®-555 W Elastic

sen und zusätzlich mit Icoment®-520 behandelt. Zur langfristigen Sicherung der Sichtbetonflächen kam das OS5a-Oberflächenschutzsystem mit Sikagard®-552 W Aquaprimer, Sikagard®-545 W Elastofill und Sikagard®-555 W Elastic zum Einsatz. Ergänzend wurden sämtliche Bauteilfugen mit über 500 Beuteln SikaHyflex® Facade erneuert.

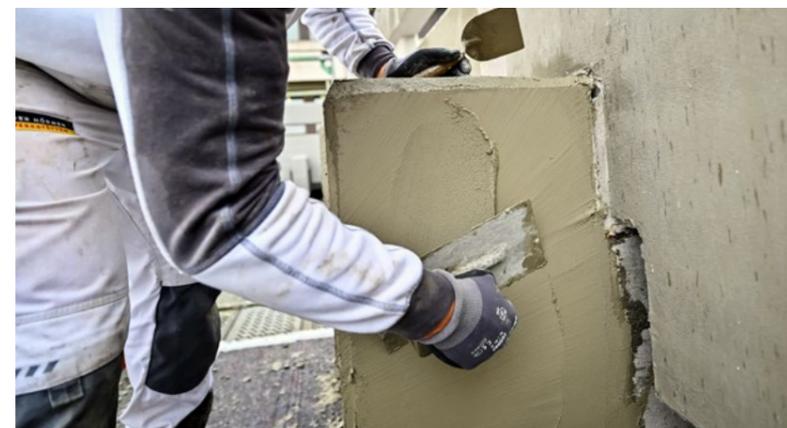
Applikation des Sika Icoment®-520

Dabei handelt es sich um den Sika Icoment®-520 – ein kunststoffmodifizierter, zweikomponentiger PCC-Feinspachtel, der sich sowohl händisch als auch maschinell verarbeiten lässt. Das Produkt überzeugt durch seine sehr gute Haftung auch auf kritischen Untergründen sowie sein ausgezeichnetes Wasserrückhaltevermögen. Selbst feine Schalungsverwerfungen und Lunker konnten damit ausgeglichen werden. Der Spachtel eignet sich ideal als Untergrund für nachfolgende OS-Beschichtungen und sorgte im Projekt für eine gleichmäßige, technisch belastbare und optisch hochwertige Oberfläche.

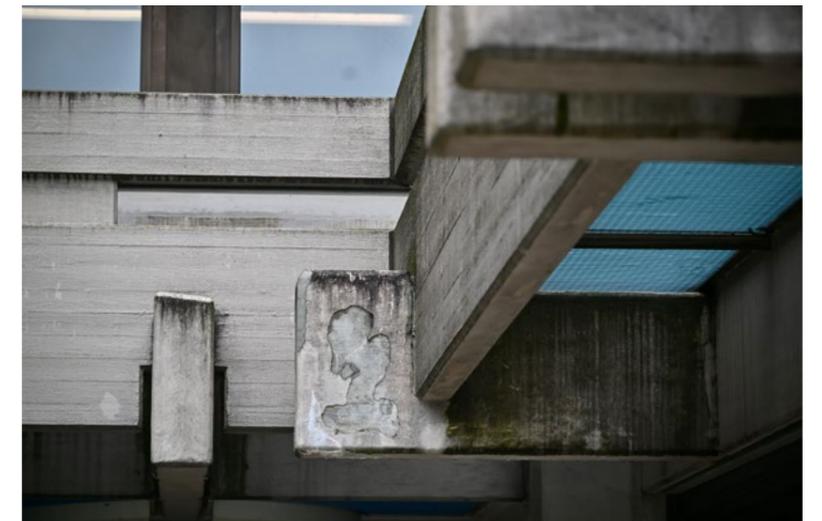
Ursprünglicher Zustand der Betonfläche

Nach fast fünf Jahrzehnten im Einsatz zeigten sich insbesondere an der wetterexponierten Gebäudeseite gravierende Schäden an der Bewehrung. Korrosion und Abplatzungen machten eine gezielte Sanierung der Balkenköpfe und Sichtbetonflächen erforderlich. Die übrigen Fassadenflächen wiesen altersbedingt feine Risse und kreibende Oberflächen auf. Ziel der Maßnahme war es, nicht nur die schadhaften Bereiche instand zu setzen, sondern zugleich die charakteristische Struktur der ursprünglichen Schalung zu erhalten – und das Erscheinungsbild des Gebäudes möglichst unverändert zu bewahren. Mit der Umsetzung dieser Arbeiten ab dem zweiten Bauabschnitt wurde die Gebrüder Hörner GmbH beauftragt – ein traditionsreiches Familienunternehmen aus Schwäbisch Gmünd, das seit 1891 regionaler Marktführer im Bereich Industriefußbodentechnik und Fassadensanierung ist. Das Unternehmen pflegt seit vielen Jahren eine enge Partnerschaft mit Sika Deutschland.

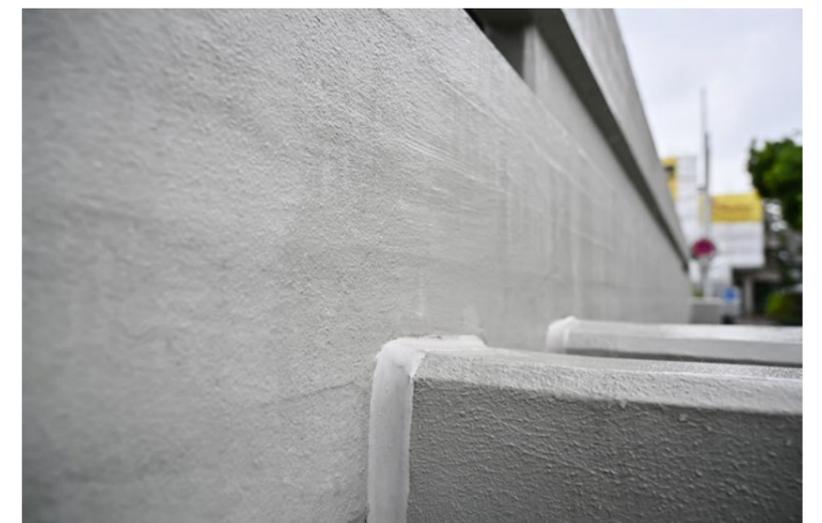
Detailansicht der sanierten Fläche

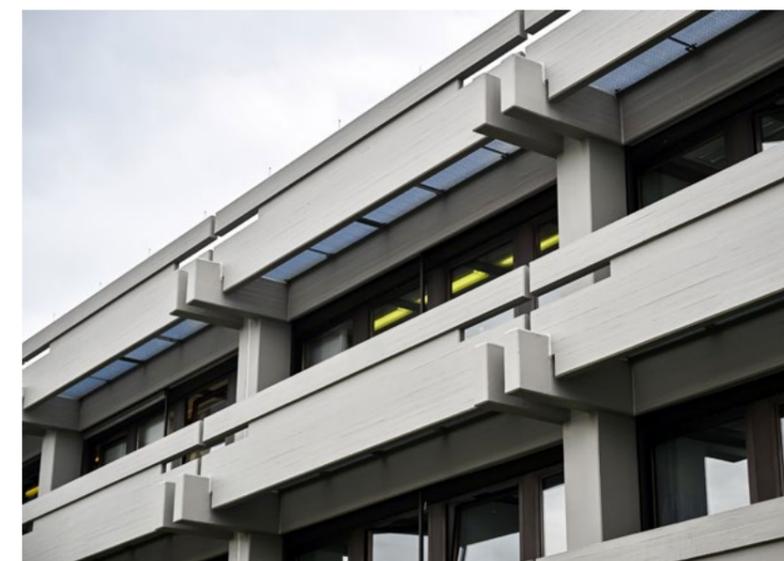
Rathausfassade nach der Sanierung
