# PARKBAUTEN LÖSUNGEN FÜR EINEN DAUERHAFTEN SCHUTZ

# BESCHICHTUNGSLÖSUNGEN FÜR PARKBAUTEN

**SIKA BIETET IHNEN** für alle Bereiche im Parkhaus ein breites Spektrum an leistungsfähigen Oberflächenschutz- und Instandsetzungssystemen an, die bei Neubauten und Instandsetzungen dem dauerhaften Schutz der Betonkonstruktion dienen.

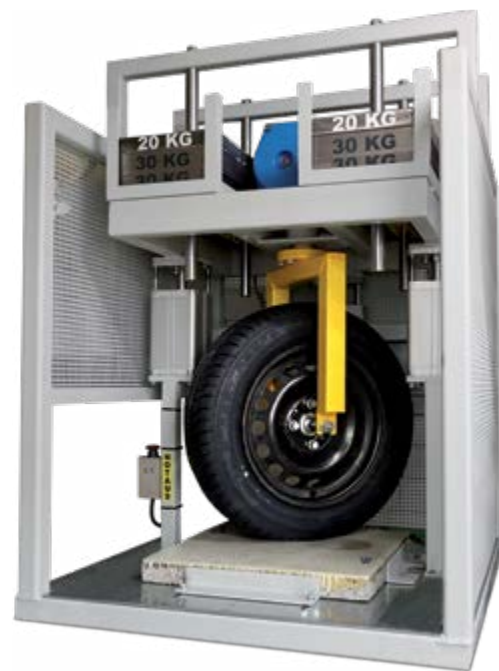
Sikafloor® MultiFlex PB-55

Das Parking-Abrasion-Testverfahren, simuliert die Beanspruchung der Beschichtung unter praxisnahen Bedingungen optimal und ermöglicht somit eine präzise Differenzierung von Systemen.

Jedes unserer befahrenen Oberflächenschutzsysteme wird diesem Prüfverfahren unterzogen.

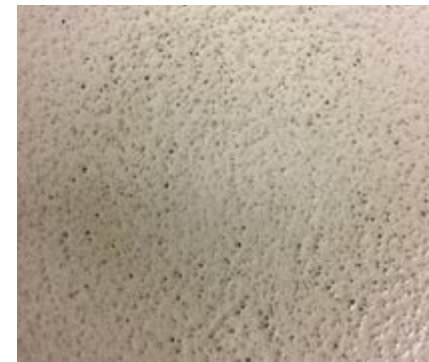
### KEINE SCHÄDEN

Keine Risse, keine Körner ausgebrochen

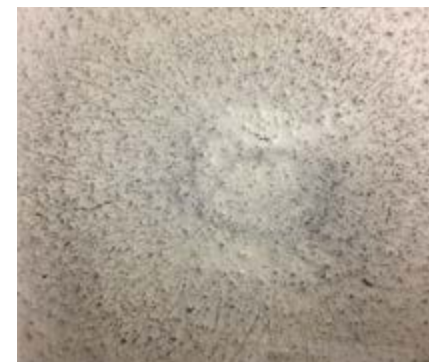
### LEICHTE SCHÄDEN

Risse in der Deckversiegelung erkennbar und/oder einzelne Körner herausgebrochen

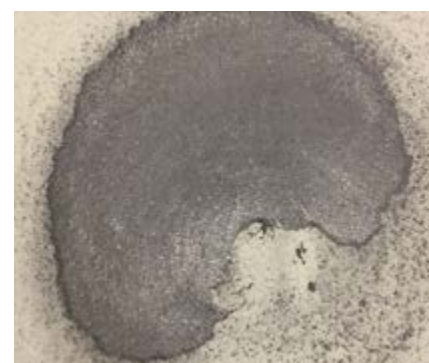
### ZERSTÖRT

Größere Bereiche ohne Deckversiegelung oder vollständig abgetragene hwO

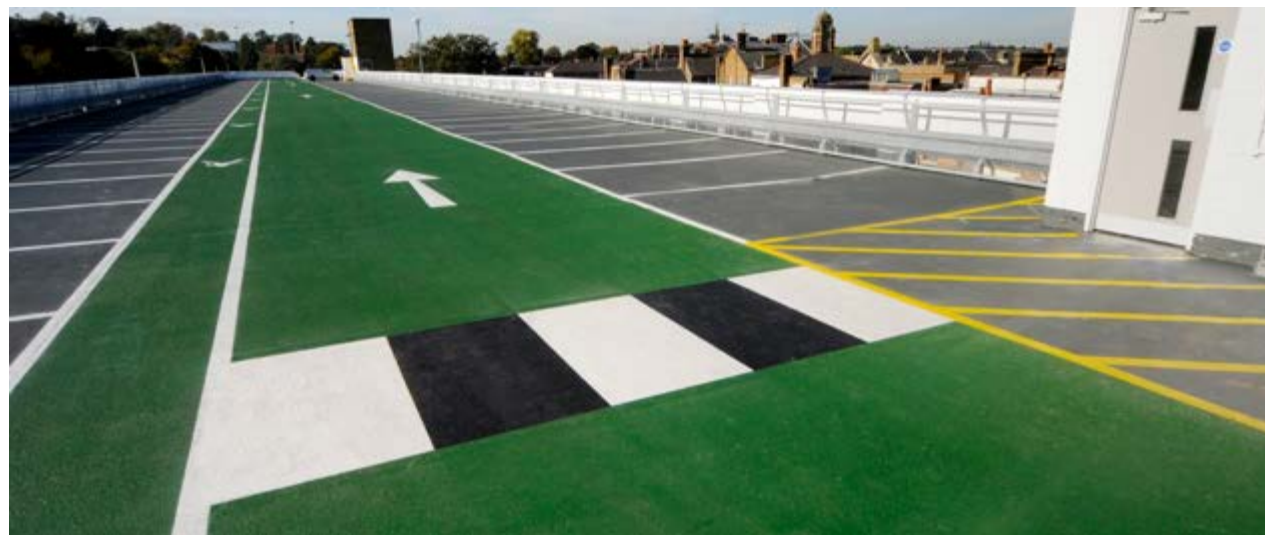
### OS 10-SYSTEME

#### Sikafloor® Pronto RB-58

- Extrem schnelle Aushärtungsgeschwindigkeit
- Rissüberbrückend (0,55 dynamisch)
- Hohe mechanische und chemische Beständigkeit

- 1 Grundierung: **Sikafloor®-10 N / -11 Pronto**
- 2 Dichtungsschicht: **Sikafloor®-32 Pronto & Sika® Reemat Premium**
- 3 Verschleißschicht: **Sikafloor®-32 Pronto** (gefüllt mit **Sikafloor® Pronto Filler**)
- 4 Versiegelung: **Sikafloor®-18 Pronto**

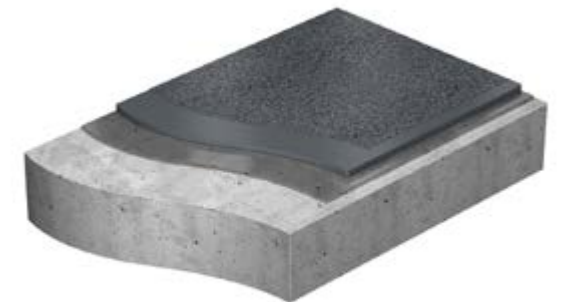
### Sikafloor® Traffic 2239

- Extrem schnelle Aushärtungsgeschwindigkeit
- Höchst verschleißfest
- Auf mattfeuchten Untergründen applizierbar
- Rissüberbrückend IV<sub>T+V</sub> und bis 3,5 mm Rissaufweitung
- Geprüfte rückseitige Druckwasserbeständigkeit:  
150 kPa (15 m Wassersäule) bei einer Rissbreite  
bis 0,5 mm nach 200 Tagen

- 1 Grundierung: **Sikafloor® P 622 / Sikafloor® P 922**
- 2 Dichtungsschicht: **Sikalastic® M 689 (maschinell)**
- 3 Overspray: **Sikafloor® M 689 (maschinell)**

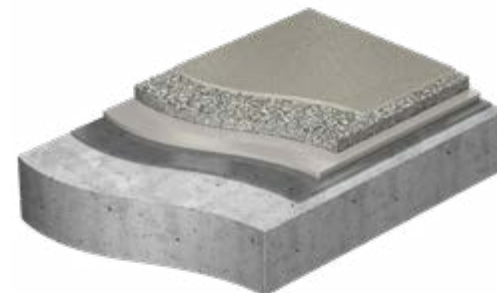
### Sikafloor® Traffic 2219 - Indoor

- Hoch verschleißfest
- Auf mattfeuchten Untergründen applizierbar
- Rissüberbrückend IV<sub>T+V</sub> (0,45 mm, dynamisch)
- Geprüfte rückseitige Druckwasserbeständigkeit:  
150 kPa (15 m Wassersäule) bei einer Rissbreite bis 0,5 mm  
nach 200 Tagen

- 1 Grundierung: **Sikafloor® P 622 / Sikafloor® P 922**
- 2 Dichtungsschicht: **Sikalastic® M 689 (maschinell)**
- 3 Einstreuschicht: **Sikafloor® M 880**
- 4 Versiegelung: **Sikafloor® TC 680**

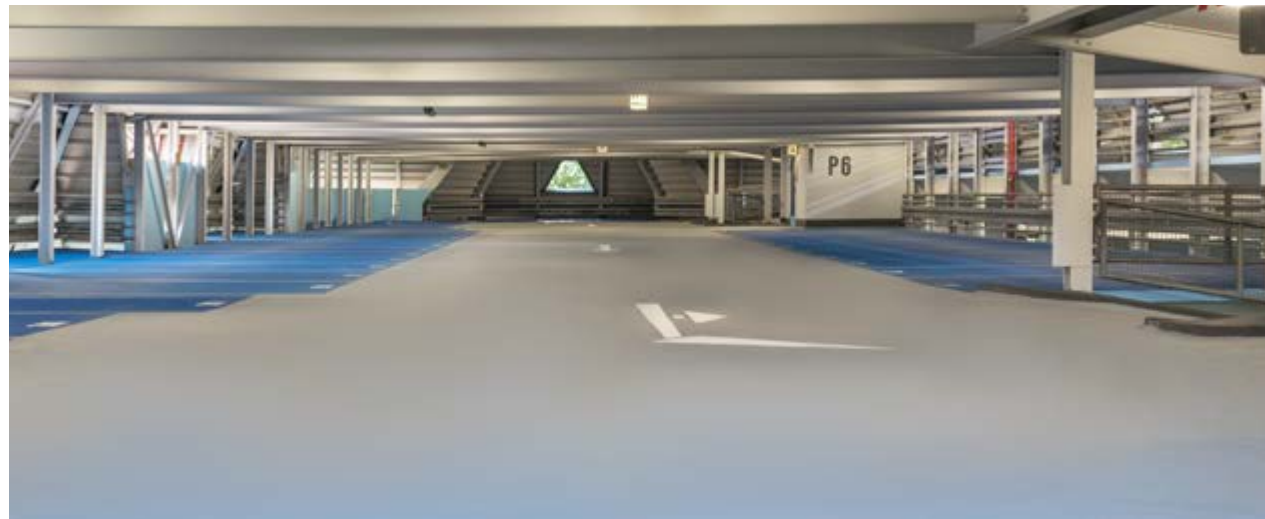
## OS 11a-SYSTEM

### Sikafloor® MultiFlex PB-55 / Sikafloor® MultiFlex PB-55 UV / Sikafloor® MultiFlex PB-72

- Sehr feuchtigkeitstolerant (kein Aufschäumen, keine Blasenbildung)
- Verschleißfest
- Rissüberbrückend (0,35 mm dynamisch)
- Phtalatfrei

- 1 Grundierung: **Sikafloor®-151**
- 2 Dichtungsschicht: **Sikafloor®-376**
- 3 Verschleißschicht: **Sikafloor®-377**
- 4 Kopfversiegelung: **Sikafloor®-378**  
(optional: **Sikafloor®-2640/-359 N**)

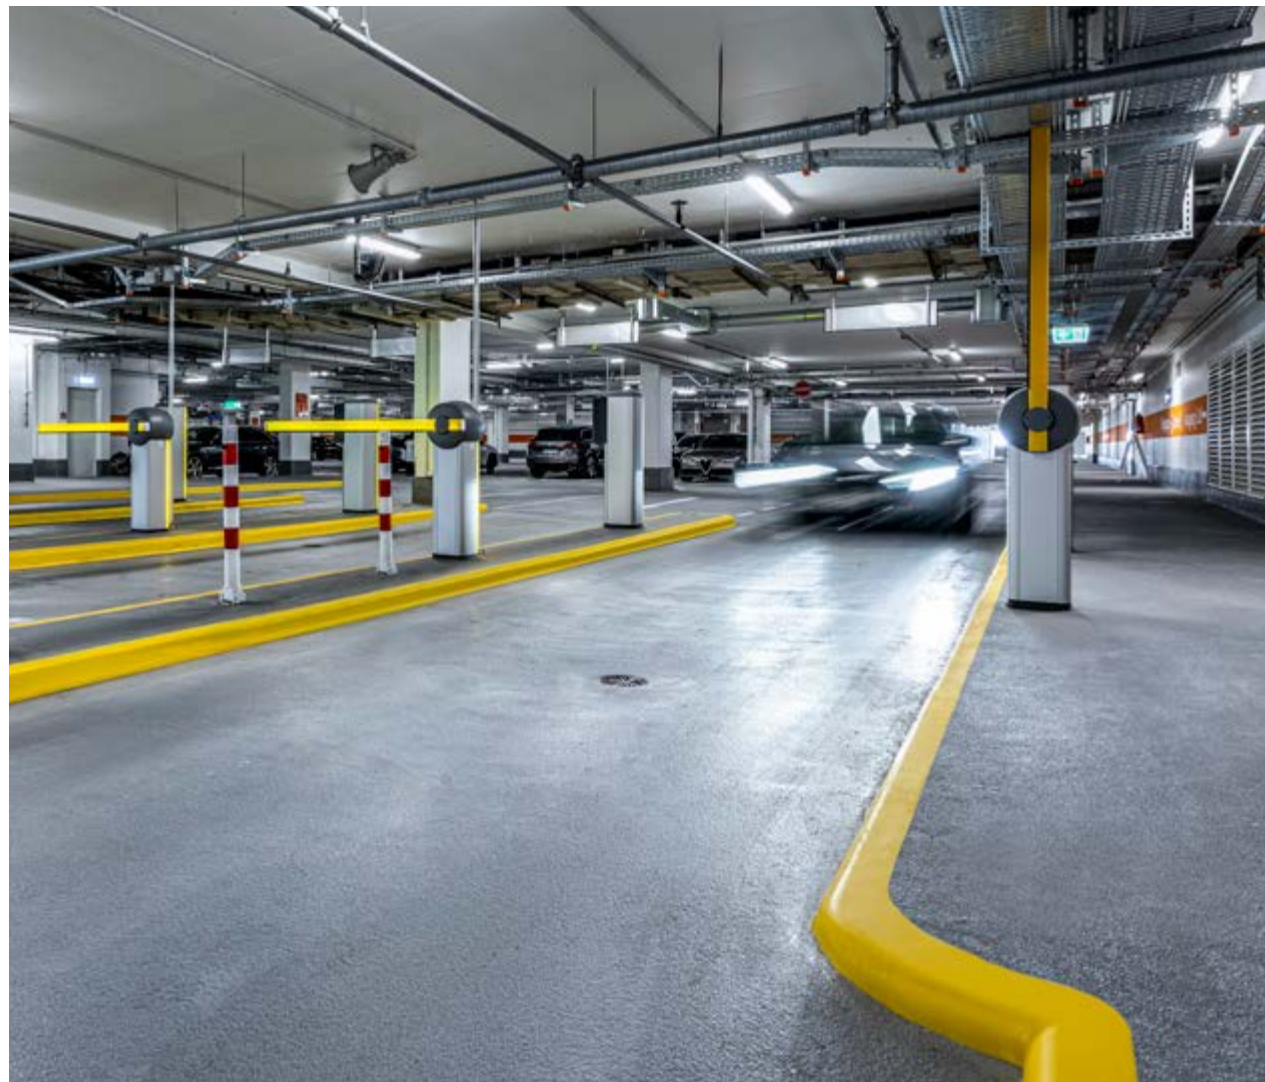
## OS 8-SYSTEME

### Sikafloor® MultiDur EB-13

- Hohe mechanische Beständigkeit
- Gegen rückwärtige Durchfeuchtung geprüft (365 Tage)
- Radondicht

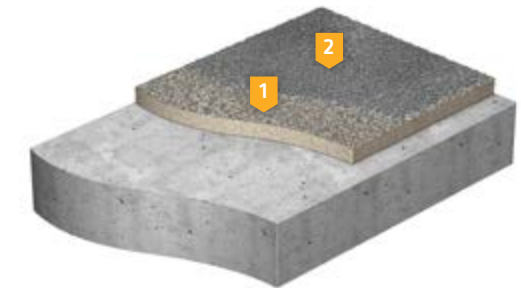
- 1 Grundierung/  
Verlaufsmasse: **Sikafloor®-151** + Verfüllung
- 2 Kopfversiegelung: **Sikafloor®-378**

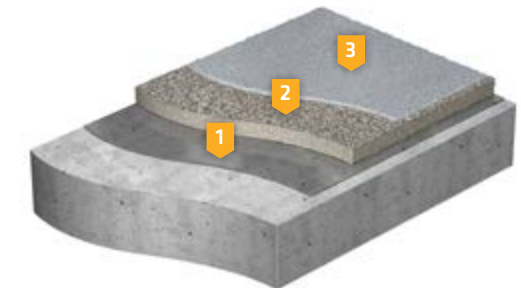
### Sikafloor® MultiDur WB-18 ECC

- Epoxy Cement Concrete (ECC)-Basis
- Gegen drückendes Wasser geprüft (5 bar)
- Gegen rückwärtige Durchfeuchtung geprüft (34 Monate)
- Hohe Restfeuchteverträglichkeit (>6%)

- 1 Grundierung: **Sika® Repair /-floor® EC Modul**
- 2 Einstreuschicht: **Sikafloor®-81**
- 3 Kopfversiegelung: **Sikafloor®-2510 W**

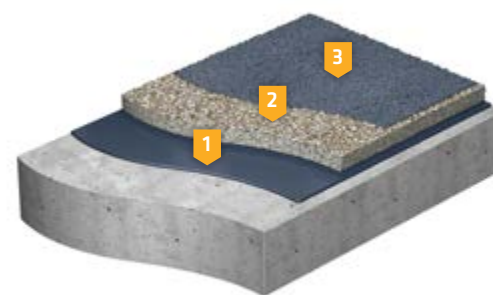
- 1 Grundierung (optional): **Sikafloor®-2640**
- 2 Verschleißschicht: **Sikafloor®-2640** + Verfüllung und Absandung mit Quarzsand
- 3 Kopfversiegelung: **Sikafloor®-2640**

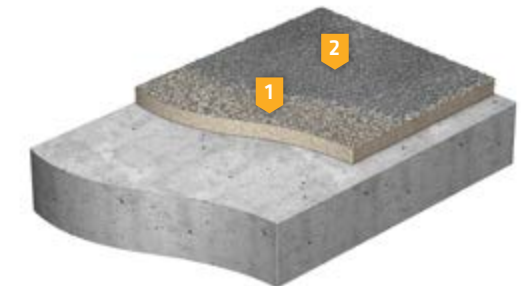
## OS 8-SYSTEM

- Hohe mechanische Beständigkeit
- Gegen rückwärtige Durchfeuchtung geprüft (365 Tage)
- Radondicht

- 1 Grundierung/  
Verlaufsmasse: **Sikafloor®-151**  
mit Quarzsand
- 2 Kopfversiegelung: **Sikafloor®-378**

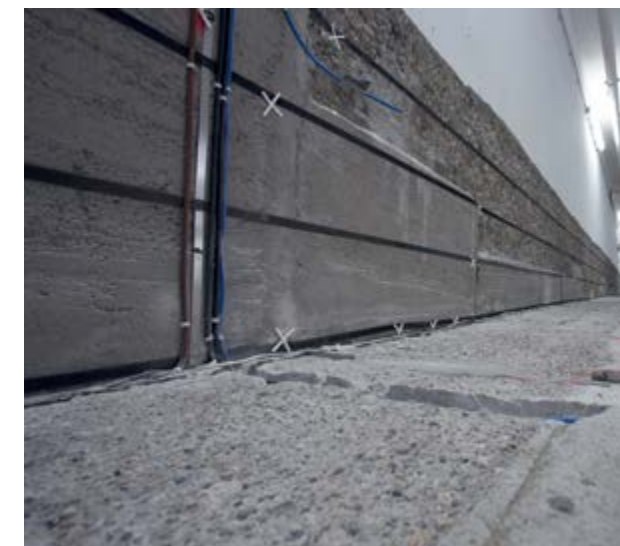
Beim KKS wird ein Anodensystem mit dem Pluspol einer Gleichstromquelle verbunden. Der zu schützende Bewehrungsstahl wird mit dem Minuspol verbunden und fungiert als Kathode. Der aufgezwungene Stromfluss bewirkt eine Potenzialverschiebung und verursacht als Nebeneffekt eine Entsalzung durch Wanderung der Chloridionen. Dieses Verfahren verhindert langfristig die Korrosion am Bewehrungsstahl. Im Fahrbahnbereich und auf vertikalen Flächen empfiehlt sich als Anode ein platinoxidbeschichtetes Titannetz.

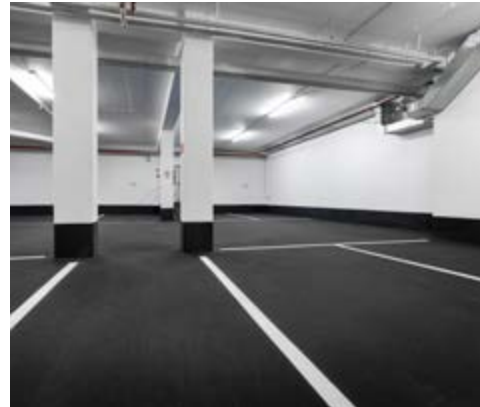
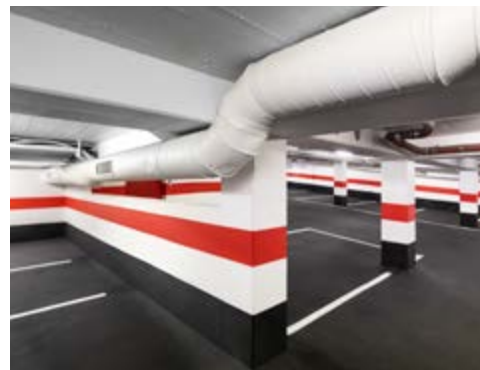
## PARKHAUS, BAD SALZUFLEN

Bei der Sanierung eines **Parkhauses in Bad Salzuflen** war das neue Oberflächenschutzsystem Sikafloor Pronto RB-58 der Sika Deutschland GmbH die richtige Wahl: Das System lässt sich extrem schnell verarbeiten, ist langlebig und bietet den Parkhausnutzern eine erhöhte Sicherheit - PuMa-Hybridtechnologie mit maximaler Aushärtengeschwindigkeit.

#### Sikafloor® Pronto RB-58

- Grundierung: Sikafloor®-11 Pronto
- Dichtungsschicht Sikafloor®-32 Pronto & Sika® Reemat Premium
- Verschleißschicht: Sikafloor®-32 Pronto
- Kopfversieglung: Sikafloor®-18 Pronto

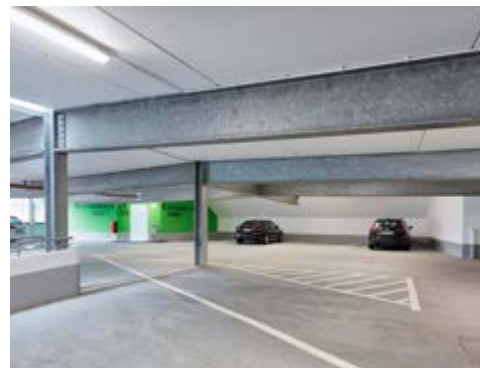
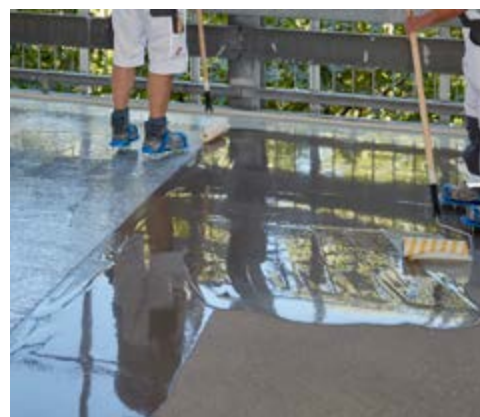
## PARKHAUS P26, FLUGHAFEN MÜNCHEN

Das **Parkhaus P26** ist mit 1300 Stellplätzen eines der größten Parkgebäude des Flughafen in München. Der Schadstoffeintrag durch die Fahrzeuge erforderte eine umfangreiche Sanierung. Ein Oberflächenschutzsystem der Sika Deutschland GmbH sowie ein Kathodisches Korrosionsschutz System (KKS) schützen das Gebäude jetzt dauerhaft vor Schäden.

#### Sikafloor® MultiFlex PB-59

- Grundierung: Sikafloor®-151
- Dichtungsschicht: Sikafloor®-376
- Verschleißschicht: Sikafloor®-377
- Kopfversiegelung: Sikafloor®-378
- Markierung: SikaCor® EG-5

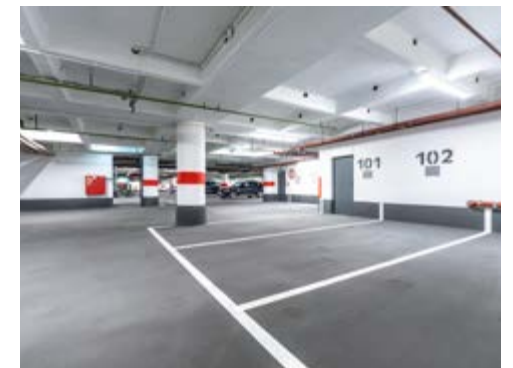
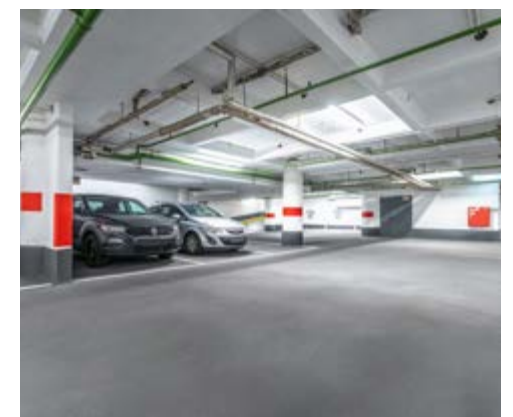
## SANIERUNG TIEFGARAGE, FACKELCENTER

Die **Tiefgarage des Fackelcenters in Kaiserslautern** mit einer Fläche von ca. 3.300 m<sup>2</sup> wurde im Zuge einer umfassenden Modernisierung saniert. Die Herausforderung bestand in der hohen Gebäudelast und den Chloridkontaminationen der Stützen, die mit einem Katho-dischen Korrosionsschutzsystem (KKS) geschützt werden mussten. Für die Zwischendecke und die Bodenplatte, die durch das Grundwasser belastet wurden, kam Sikafloor® Traffic 2239 zum Einsatz, ein System, das hohe Rissüberbrückung und Abriebfestigkeit bietet. In den Rampen und Kurvenbereichen wurde das System Sikafloor® Traffic 2219 Indoor eingesetzt, da durch die zusätzliche spezielle Verschleißschicht, die Belastung minimiert und die Rutschfestigkeit verbessert wird.

#### Sikafloor® Traffic 2239

- Grundierung: Sikafloor® P 622
- Dichtungsschicht: Sikalastic® M 689
- Overspray: Sikalastic® M 689
