SIKA AT WORK

KOMPLETT-SANIERUNG VON MAINZER
TIEFGARAGE MIT OBERFLÄCHENSCHUTZ-
SYSTEMEN VON SIKA

UNTERGESCHOSSE DER TIEFGARAGE RATHAUS MAINZ LIEGEN DIREKT IM GRUNDWASSER

Tiefgarage Rathaus Mainz

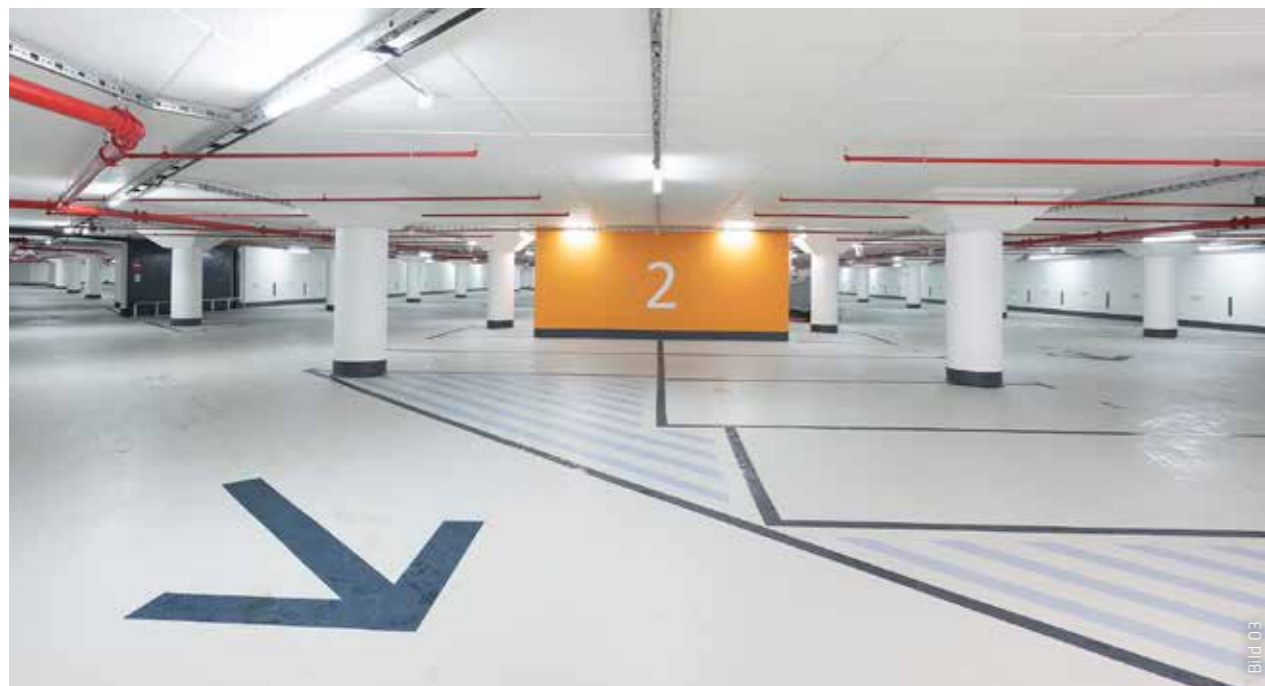
Die Tiefgarage Rathaus Mainz liegt direkt am Rhein. Je nach Wasserstand befinden sich ein oder zwei Untergeschosse direkt im Grundwasser.

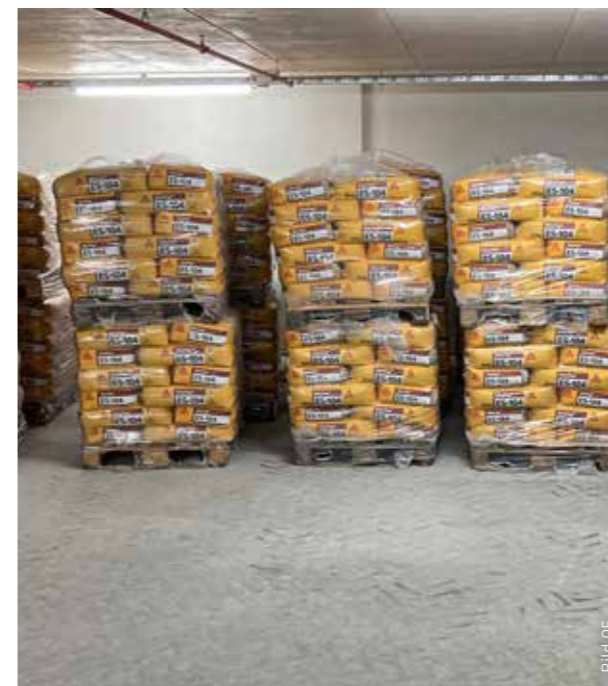
Die Citylage der Baustelle ließ nur eine Anlieferung der großen Materialmengen als Sackware zu. Diese wurde nur nach Notwendigkeit vorgehalten und in den Zwischenebenen gelagert.

Die durchdachte Baustellenlogistik mit getrennten Anlieferungen und die Anordnung von Lagerbereichen nach den verschiedenen Produkten. Es wurde immer bedarfsgerecht geliefert und in den jeweiligen Abschnitten der Baustelle gelagert.

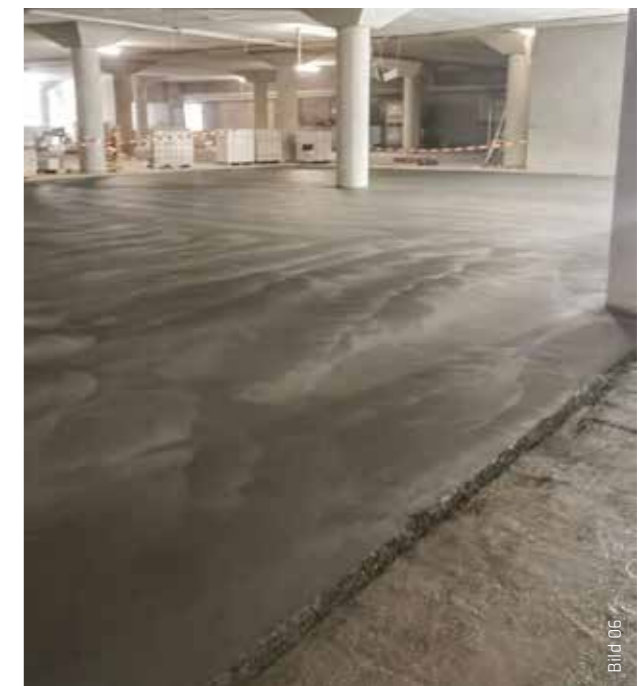
Frisch eingebautes Betonersatzsystem PCCI/RM mit den Komponenten Sikafloor® K&H 101, Sikafloor® ES-104/108+Additiv. Gut zu sehen ist die spätere Arbeitsfuge dieses Abschnitts.

Zunächst wurde der 4 bis 5 cm dicke, alte Gussasphalt-Estrich maschinell durch Stemmen ausgebrochen, um zu dem eigentlichen tragenden Beton vorzudringen. Die durch das Tausalzwasser geschädigten Betonbereiche wurden mit Hochdruckwasserstrahl bis auf die Bewehrung entfernt. In den Dehnfugen war die Bewehrung derart stark beschädigt, dass diese unter Einhaltung der geforderten Übergreifungslängen durch neue Eisen ergänzt werden musste. Zusätzlich wurde neue Bewehrung in angrenzenden Bereichen eingeklebt und auf die Bewehrung Sikafloor® ES K+H-101 als Korrosionsschutz und Haftbrücke aufgebracht. In den Fugenbereichen und an anderen Fehlstellen wurde auf die frische Haftbrücke Sikafloor® ES K+H-101 nass in Nass Sikafloor® ES-104 (Größtkorn 4 mm) als Betonersatz eingebaut. Je nachdem wie hoch die geforderte Einbaudicke der instand zusetzenden Fläche war, wurde der zweikomponentige kunststoffmodifizierte Betonersatz Sikafloor® ES-104 oder -108 (Größtkorn 8 mm) verwendet.
