# SIKA AT WORK

## SCHULSPORTHALLE KGS KUPFERGASSE KÖLN-PORZ

DRUCKWASSERDICHTER SANIERUNG DER BODENPLATTE UND BEWEGUNGSFUGE  
MIT Sikadur-Combiflex® TF System

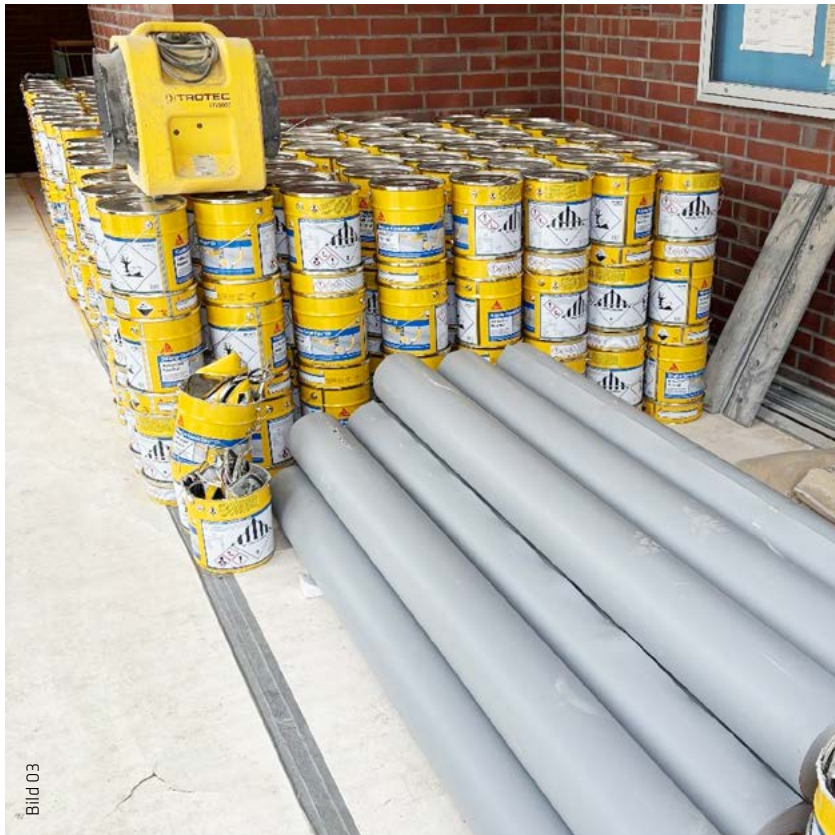
Sikadur-Combiflex® TF System, bestehend aus Systemkleber, Dichtstreifen und optional Fugenbandprofilen.

Im Anschluss wurde die Bewegungsfuge sowie die gesamte Bodenplatte einschließlich der Aufkantung zu aufgehenden Wandbereichen mit dem Sikadur-Combiflex® TF System abgedichtet. Das Abklebesystem besteht aus einem zweikomponentigen Epoxidharz-Systemkleber und einem eingebetteten Dichtstreifen aus thermoplastischem Elastomer (TPE). Es ist für Arbeits-, Sollriss- und Bewegungsfugen geprüft mit einem allgemein bauaufsichtlichen Prüfzeugnis zugelassen. Da ein solches

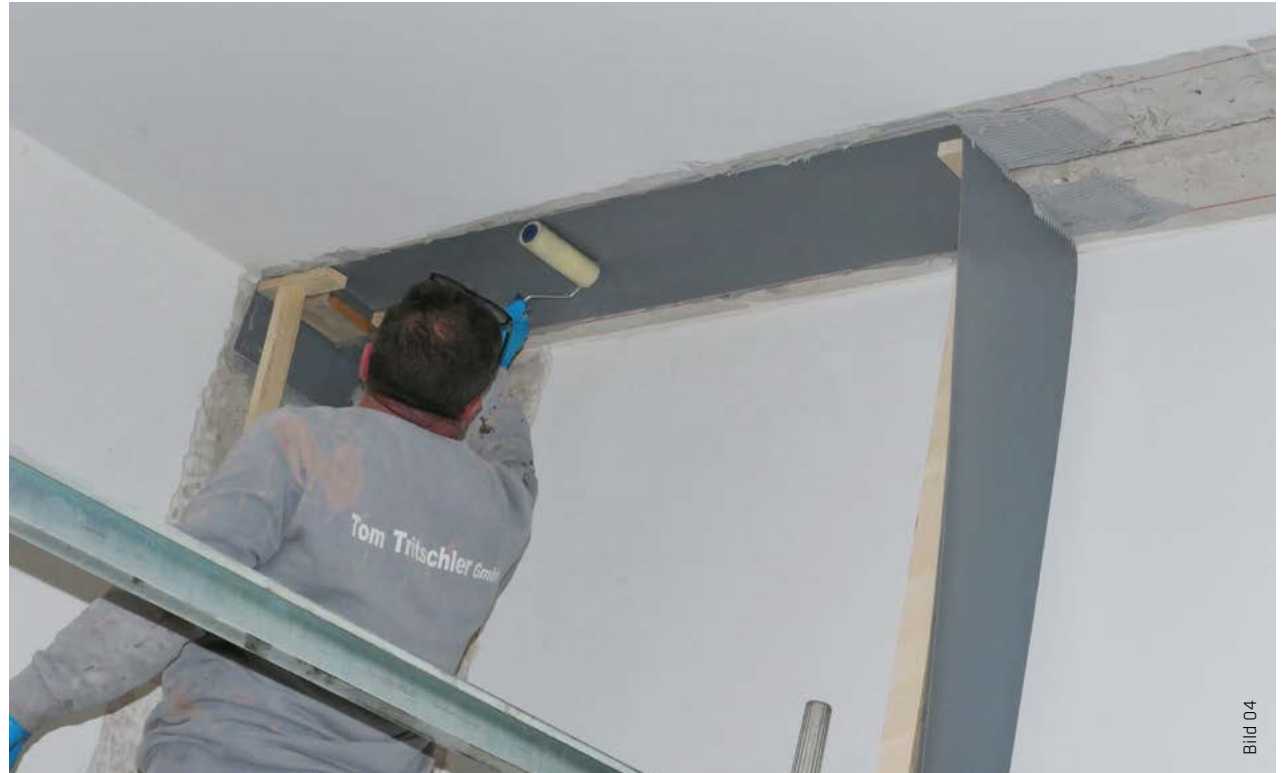
Nachträgliche Abdichtung der zu sanierenden Bewegungsfuge mit dem zwei Millimeter Dichtstreifen des Sikadur-Combiflex® TF Systems.

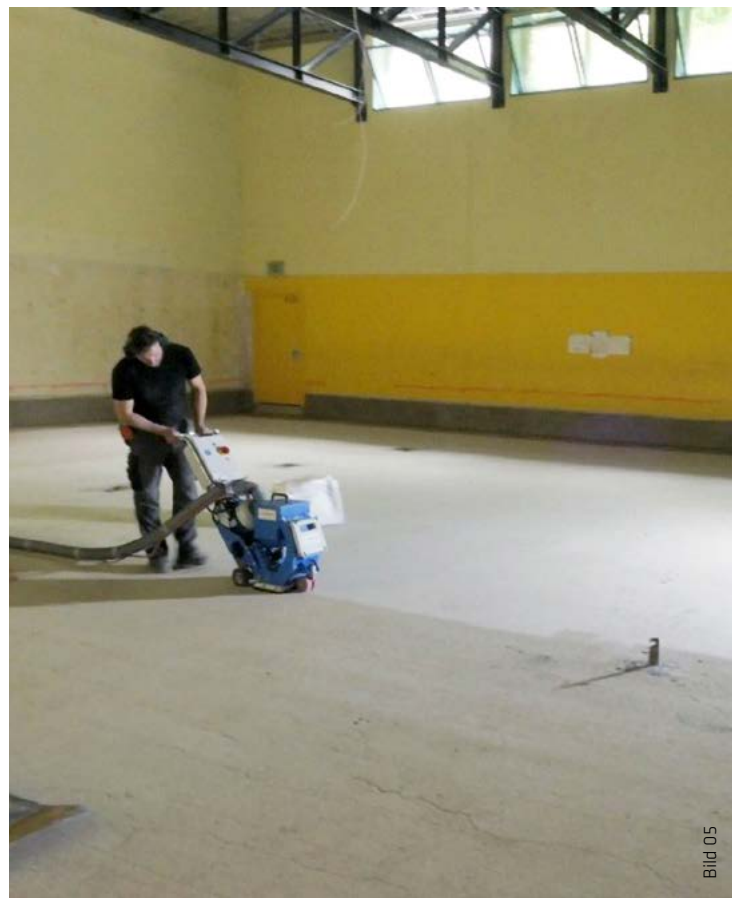
Vorbereiten der Flächen durch Kugelstrahlen.

Da die Sporthalle von außen nur schwer zugänglich war, musste eine druckwasserdichte Abdichtung auf der Innenseite der Bauteile ausgeführt werden. Das Sanierungskonzept sah vor, die Untergründe zunächst durch Kugelstrahlen aufzurauen und die wasserführenden Trennrisse und Fugen mittels Injektionen dauerhaft zu verschließen.

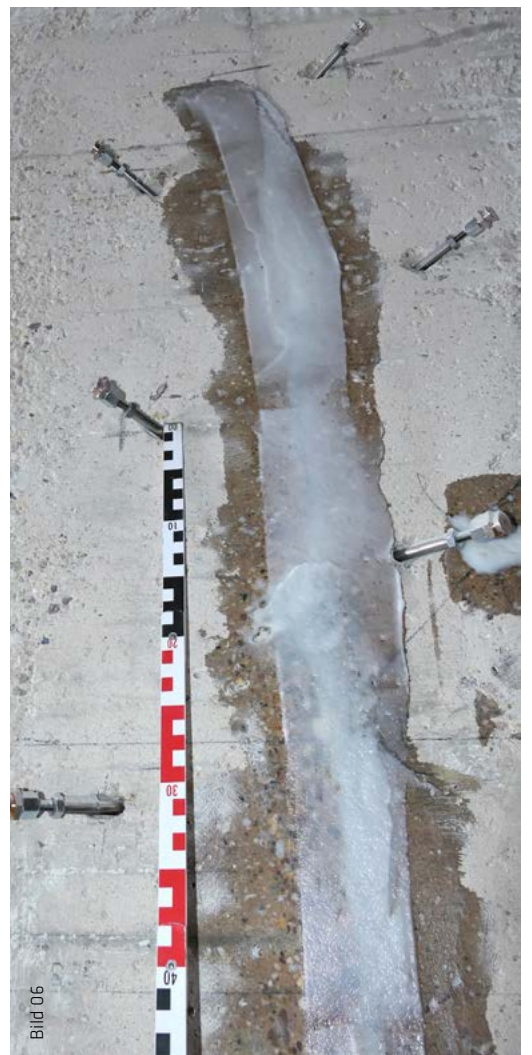
Riss- und Flächeninjektionen mit SikalInject®-201 DE auf PU-Basis.

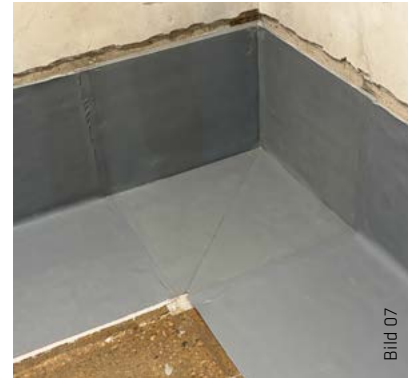
Abklebung der Aufkantung zu aufgehenden Bauteilen.

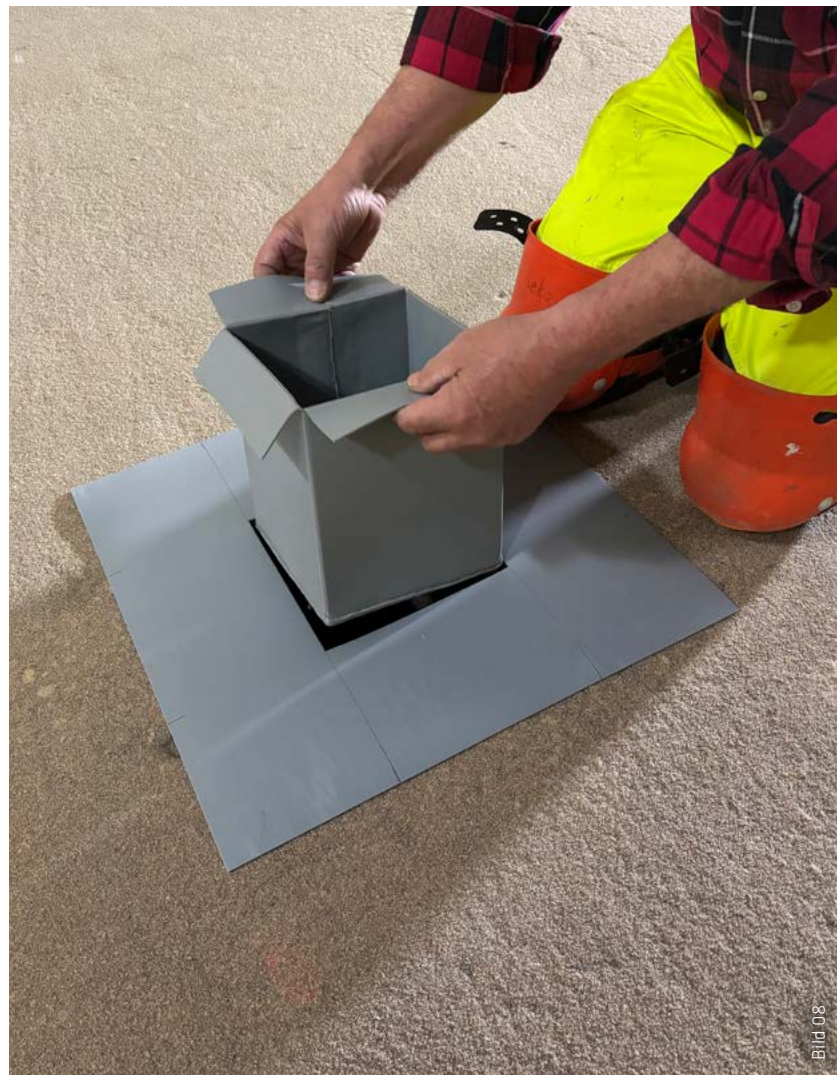
Herstellen von Formteilen für die Bodeneinstandshülsen.

Durch die verschiedenen verfügbaren Dichtstreifenbreiten und die thermoplastischen Verarbeitungseigenschaften konnten alle erforderlichen Details, einschließlich individueller Formteile für Einbauten, passgenau ausgeführt werden. Die fachgerechte Verarbeitung erfolgte durch das geschulte und zertifizierte Team der Firma Tom Tritschler GmbH aus Erfstadt. Eine solche Sanierung stellt eine äußerst komplexe Herausforderung dar, da das Sanierungskonzept

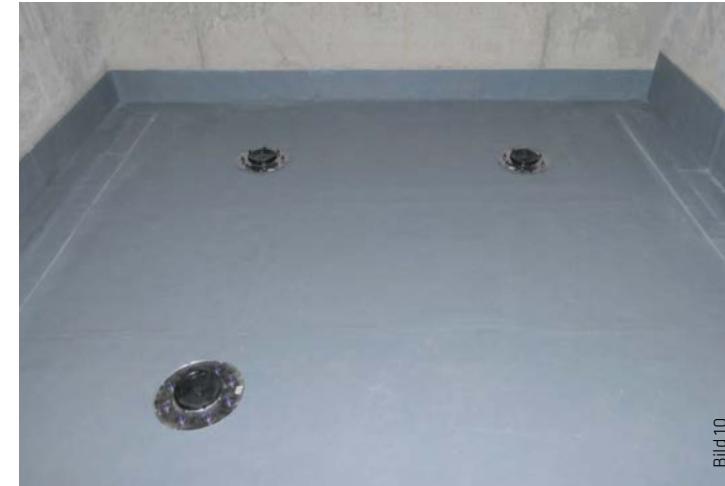
Eindichten von Bodenabläufen mittels Flanschsystemen.

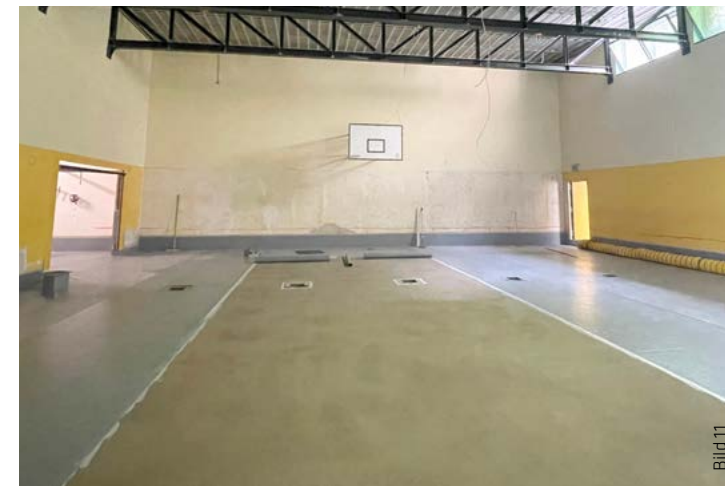
Flächige Abklebung mit Sikadur-Combiflex® TF Dichtstreifen in 200 Zentimeter Breite.

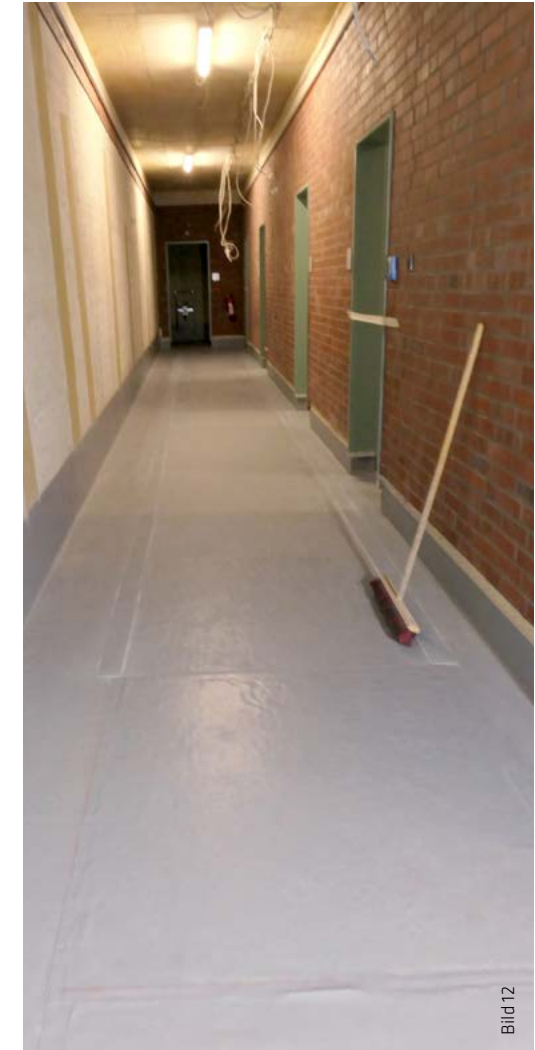
Flächige Abdichtung in den Nebenräumen und Fluren.

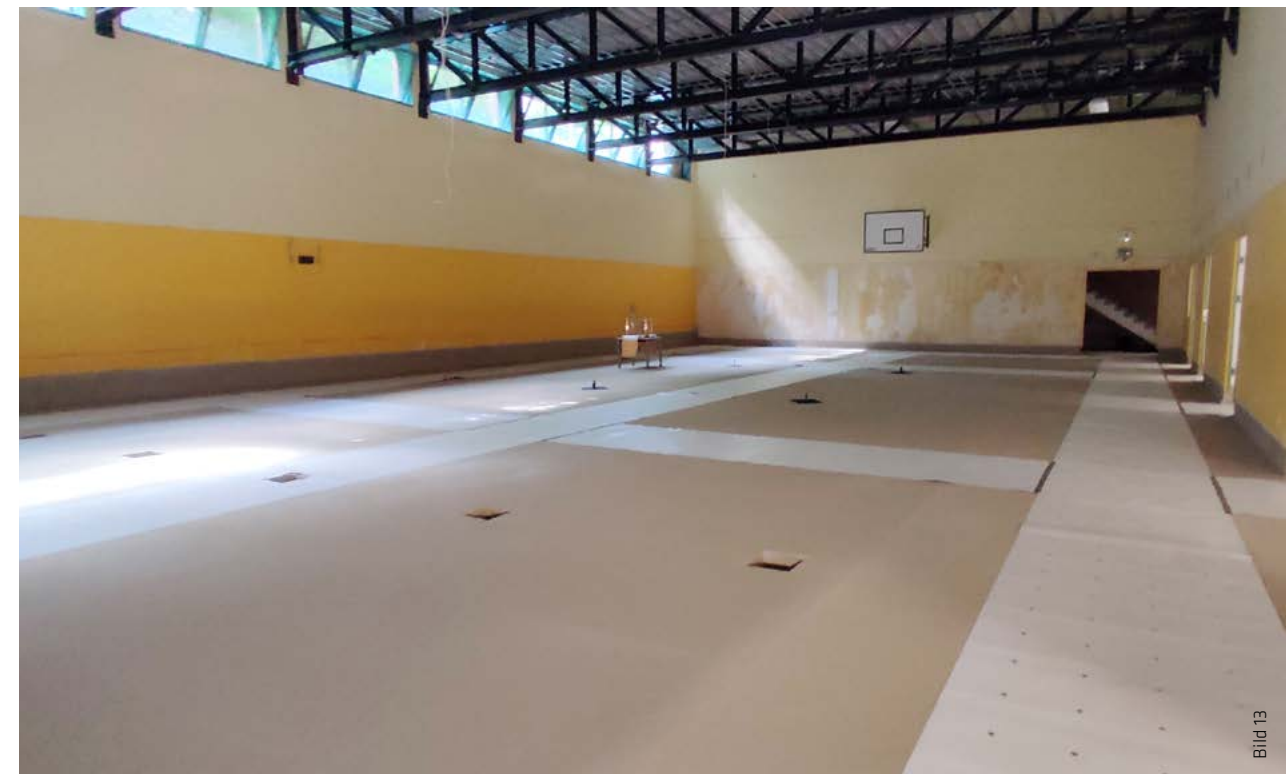
Fertiggestellte Sikadur-Combiflex® TF Abklebung als druckwasserdichte Innenwanne mit abgesandeten Kleberdeckauftrag.
