# SIKA AT WORK

## SANIERUNG IN OFFENBURGS CITY-PARKHAUS WASSERSTRASSE

Sika® CarDeck Professionell TF N Bodenbeschichtungssystem

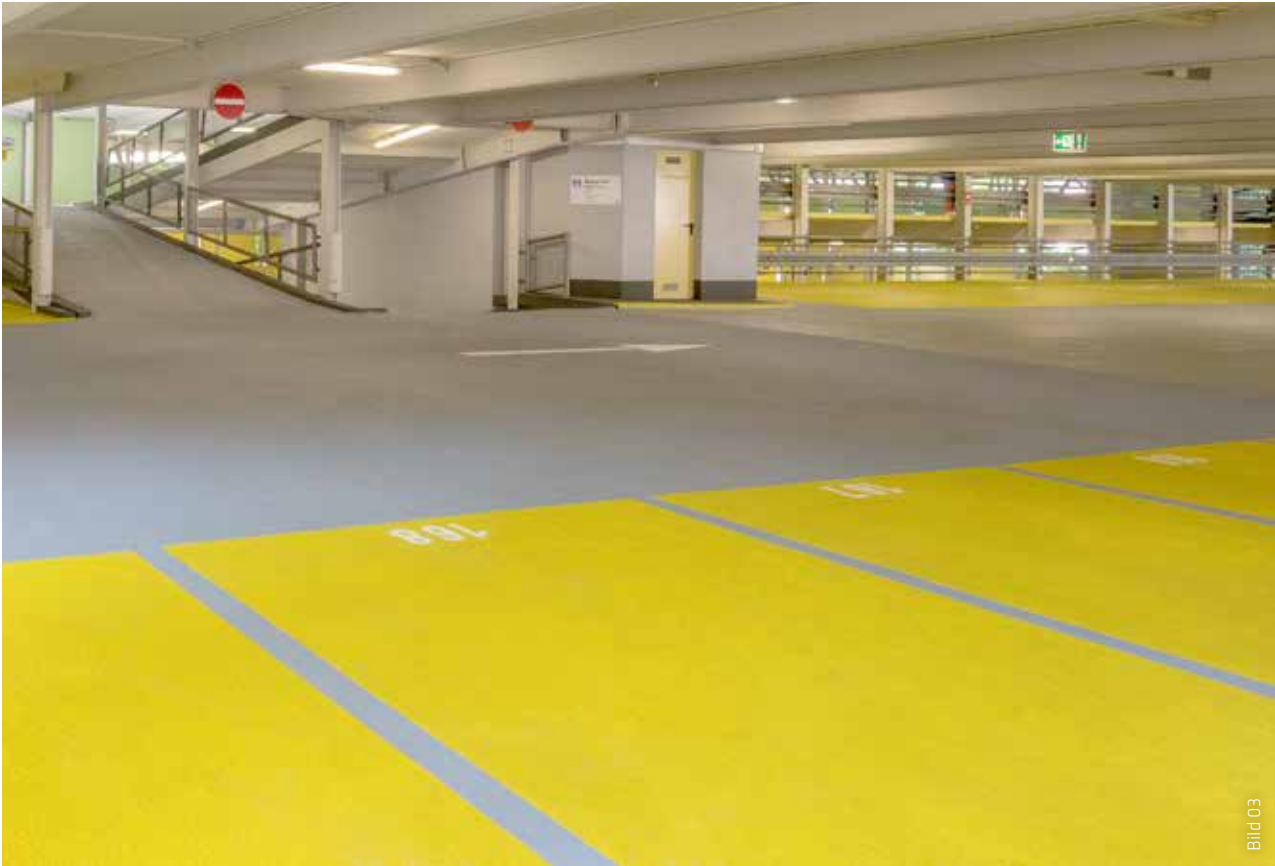
Bild 03

Nach der Sanierung durch das OS-10 Beschichtungssystem Sika CarDeck® Professionell TF N von Sika Deutschland erstrahlen die Parkflächen im neuen Look.

Knapp sechs Monate dauerte die komplette Instandsetzung des City-Parkhauses. Zunächst erfolgte der Abtrag des schadhaften Betons im Bereich der Rampen und Parkebenen mit der anschließenden teilweisen Betonerneuerung. Die Altbeschichtung wurde gründlich abgetragen, bevor die neue Oberflächenbeschichtung appliziert wurde. Die Neubeschichtung besteht aus vier Komponenten, die in dieser Kombination einen verschleißfesten und gleichzeitig rissüberbrückenden Oberflächenschutz gewährleisten. Grundiert wurde mit Sikafloor®-161, gefolgt von je einer Schicht Sikalastic®-851 sowie SikaCor® Elastomastic TF. Die Kopfversiegelung erfolgte mit der farbtonegebenden Schicht Sikafloor®-378.

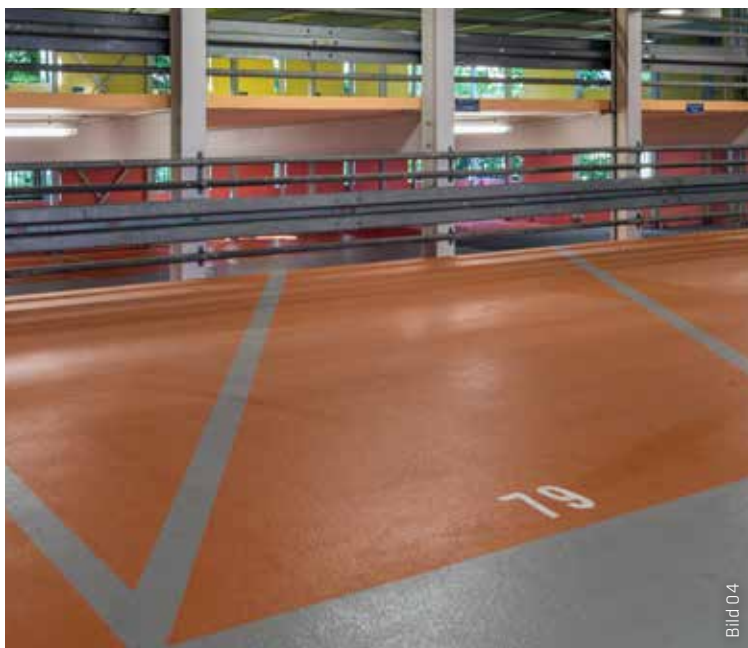
Bild 04

Nach der Sanierung mit dem OS-10 Beschichtungssystem Sika CarDeck® Professionell TF N von Sika Deutschland erstrahlen die Parkflächen im neuen Look.
