## SIKA AT WORK

BADESPASS IN BAD KREUZNACH DANK  
Sikaplan® ABDICHTUNGSBAHNEN

# SANIERUNG DES NICHT-SCHWIMMERBECKENS IM SALINENBAD

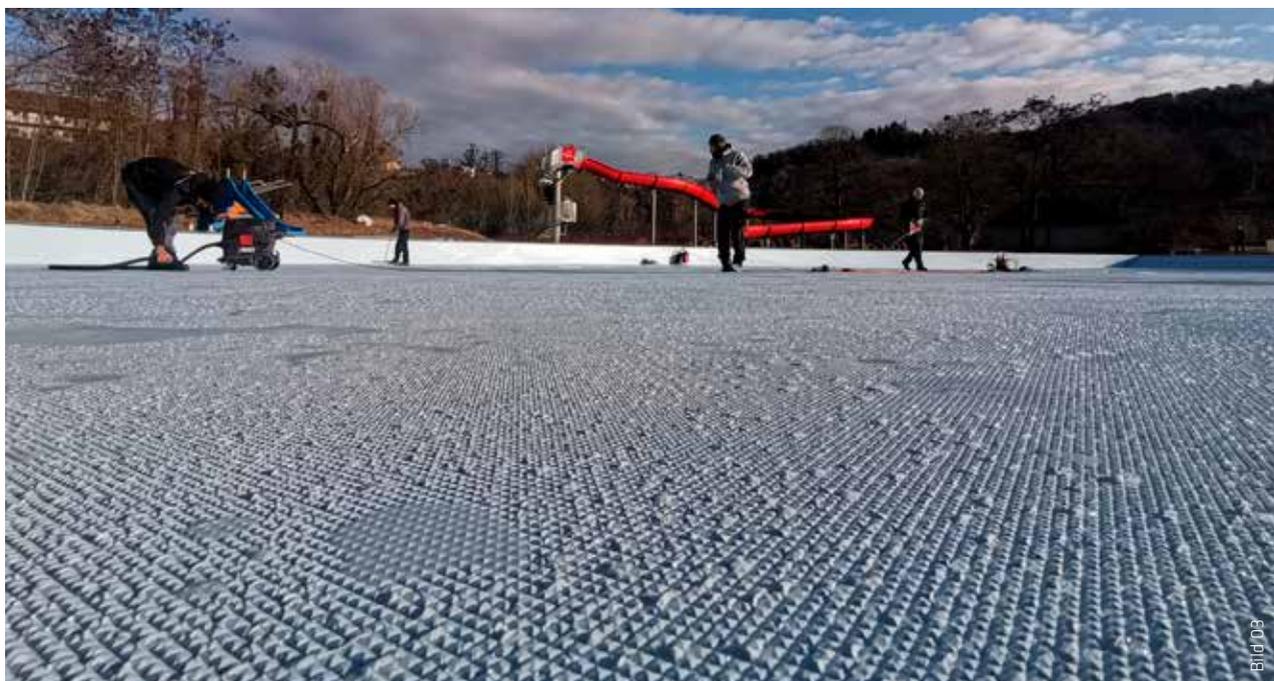
Im Oktober begannen die Abdichtungsarbeiten im Becken. Auf dem Beckenboden wurde die Bahn Sikaplan® WP 3150-16RE mit rutschhemmender Oberflächenprägung verlegt.

Anschließend konnte die Kunststoffabdichtungsbahn in der Farbe Hellblau verlegt werden. An den Wänden wurde die glatte Dichtungsbahn Sikaplan® WP 3150-16R verlegt, auf dem Beckenboden die Bahn Sikaplan® WP 3150-16RE mit rutschhemmender Oberflächenprägung. Bei Becken mit einer Tiefe von unter 80 cm Tiefe muss im öffentlichen Bereich eine rutschhemmende Abdichtung verlegt werden. Die Bahnen wurden lose verlegt und mechanisch befestigt. In der Fläche erfolgte die Verschweißung mit einem Schweißautomaten, für Detailausführungen – zum Beispiel bei den 172 Einströmdüsen und den Treppenstufen – nutzten die Verarbeiter Handschweißgeräte und Andrückrollen.

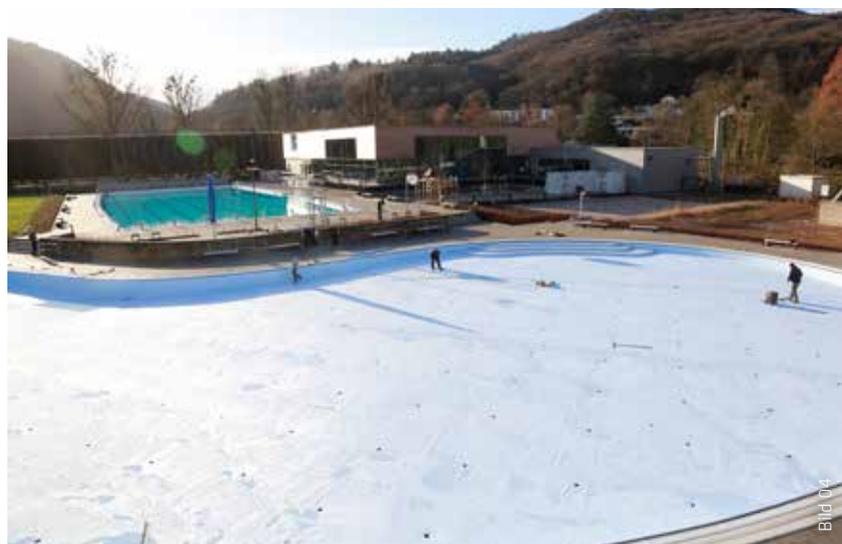
Die Bahnen wurden lose verlegt und mechanisch befestigt. In der Fläche erfolgte die Verschweißung mit einem Schweißautomaten, für Detailausführungen wurden Handschweißgeräte und Andrückrollen genutzt.

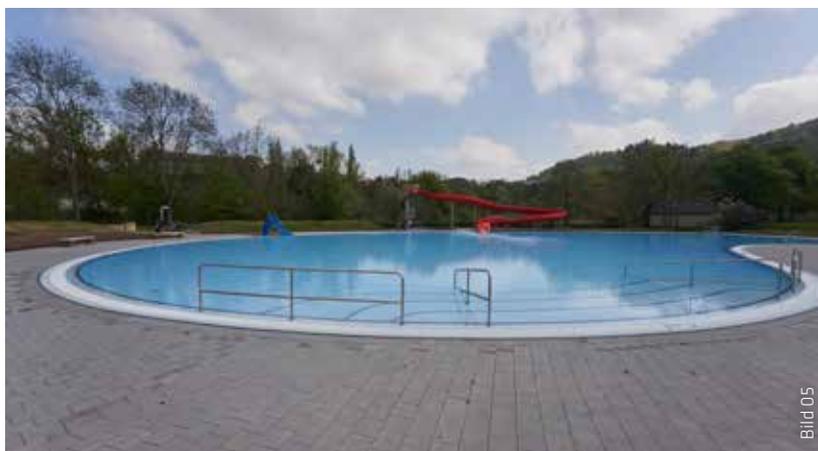
Bild 05

Aufgrund der Form des Beckens war das Anbringen der Verbundbleche an den Kanten, Eck- und Randbereichen eine Herausforderung.

Im Oktober 2021 konnte die Flachdach Breivogel GmbH dann mit der Abdichtung des Beckens beginnen. Die Arbeiten an Boden, Wänden und Treppen nahmen insgesamt acht Wochen in Anspruch. Zuerst wurden die Boden- und Wandflächen gereinigt und die Betonkanten geschliffen. An sämtlichen Kanten, Eck- und Randbereichen des Beckens wurden auf einer Gesamtlänge von 155 m insgesamt 665 m Verbundblech montiert.

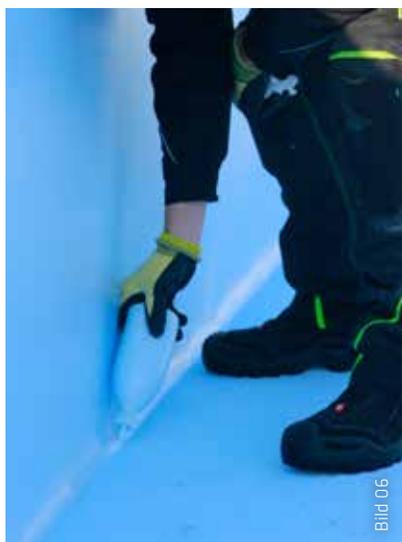
Bild 06

Für die perfekte Oberflächenoptik wurde an den Nähten der Abdichtungsbahnen als Nahtversiegelung Sikaplan® WP PVC-Lösung verwendet.

le ab, um scharfe Kanten zu vermeiden. Für die perfekte Oberflächenoptik versiegelten sie die Nähte der Abdichtungsbahnen mit der gleichfarbigen Nahtversiegelung Sikaplan® WP PVC-Lösung. Neben dem zusätzlichen Schutz der Stöße werden damit durch den Schweißprozess mögliche Farbunterschiede in der Naht ausgeglichen und sind nicht mehr sichtbar. Die notwendige Trennlage zwischen Beton und Abdichtungsbahn – Sikafleece 300 biozid – wurde sowohl im Wand-, Boden- als auch im Rinnenbereich verlegt.

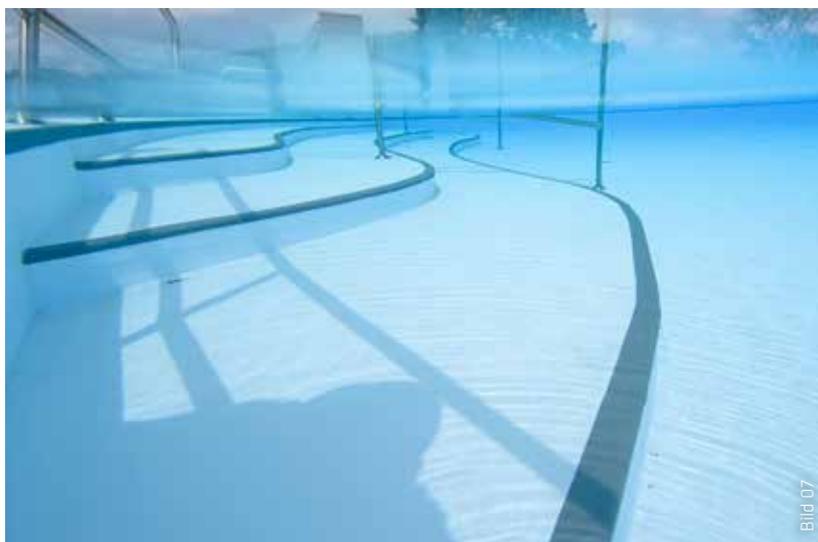
Bild 07

Die Markierungen im Rutschenbereich, die Handfasse am Rinnenkopf und alle Kanten der Treppenstufen wurden mit Sikaplan® WP 3150-RE in Schwarz optisch hervorgehoben.

Die Markierungen im Rutschenbereich, die Handfasse am Rinnenkopf und alle Kanten der Treppenstufen wurden mit Sikaplan® WP 3150-RE in schwarz optisch hervorgehoben. Zum Schluss wurden die Gitter der Überlaufrinne lose aufgelegt.
