**OBJEKT**  
Reemtsma Cigarettenfabriken GmbH,  
Langenhagen

## SIKA AT WORK SIKA IN DEN REEMTSMA- PRODUKTIONSHALLEN

Sikalastic® Flüssigkunststoffsysteme

# FLÜSSIG SANIERT

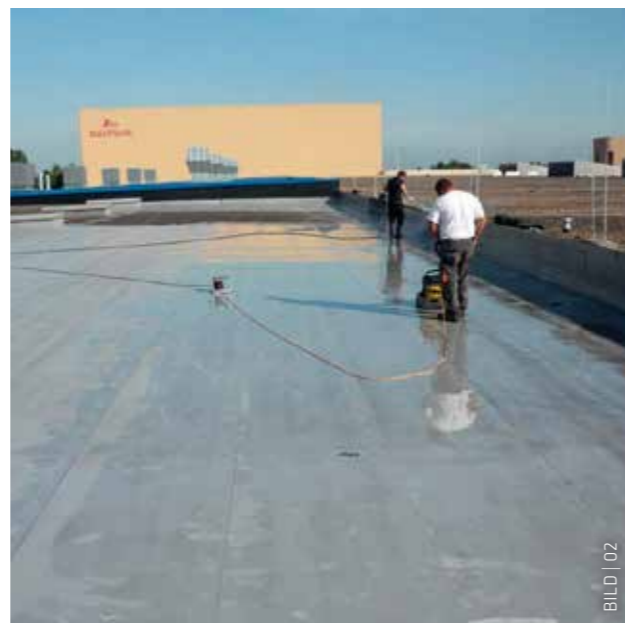
Vor der Verarbeitung des Flüssigkunststoffes musste die Dachfläche mit Hochdruck gereinigt werden.

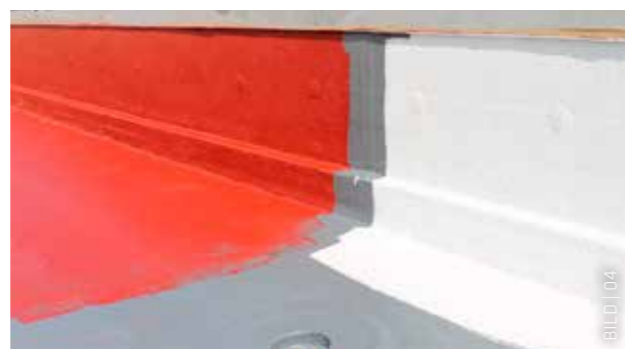
Nachdem die Grundbeschichtung vollständig getrocknet war, konnte die erste Lage der Deckbeschichtung in Schiefergrau aufgetragen werden.

vollkommen nahtlose und homogene Oberfläche, die bei der Verwendung von herkömmlichen textilen Vlieseinlagen in der Form nicht zu erreichen ist. Nach dem Aushärten dieser Beschichtung konnten direkt die nächsten Abdichtungsschichten aufgetragen werden. Deren unterschiedliche Farbtöne garantierten eine gleichmäßige Schichtdicke sowie eine permanente Kontrolle des Arbeitsfortschritts.

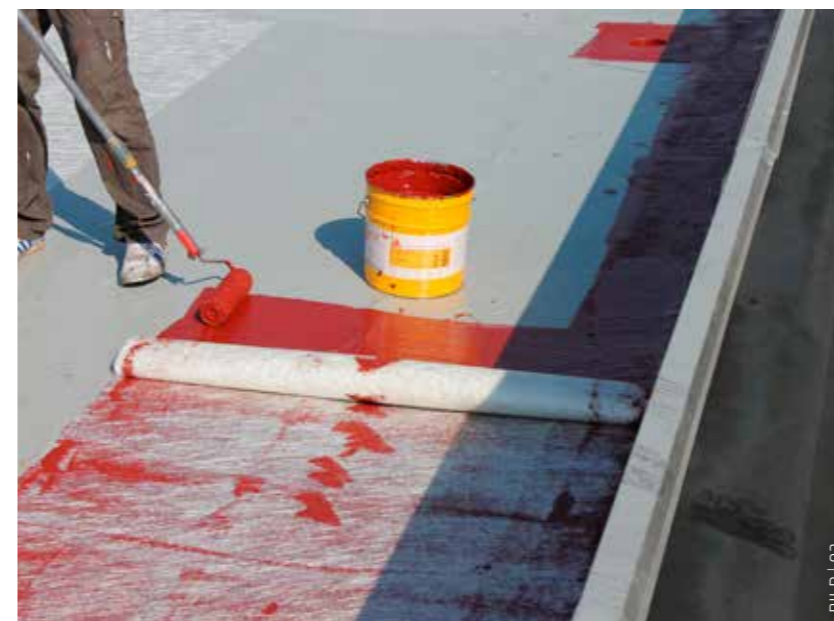
In die noch feuchte erste Abdichtungsschicht wird das Sika Reemat Premium Glasvlies eingebettet.

Gearbeitet wurde einem einkomponentigen Flüssigkunststoffsystem auf Polyurethanbasis der Sika Deutschland GmbH, das direkt auf den Altaufbau aufgetragen wurde. Dieser bestand aus Stahltrapezblech, PE Dampfsperre, Mineralfaserdämmung und einer alten PVC-Abdichtung. Vor Beginn der Abdichtungsarbeiten stand zunächst die Reinigung der 8.500 m<sup>2</sup> großen Fläche mit einem Bürstenreinigungsgerät sowie mit Hochdruck an. Im ersten Schritt erfolgte der Auftrag eines 2-komponentigen Epoxidharzprimers als Grundierung sowie einer chemischen Sperrschicht. Anschließend wurde eine Abdichtungsschicht inklusive der Systemvlieseinlage Sika Reemat Premium appliziert. Der Vorteil dieser Applikationsmethode ist eine optisch

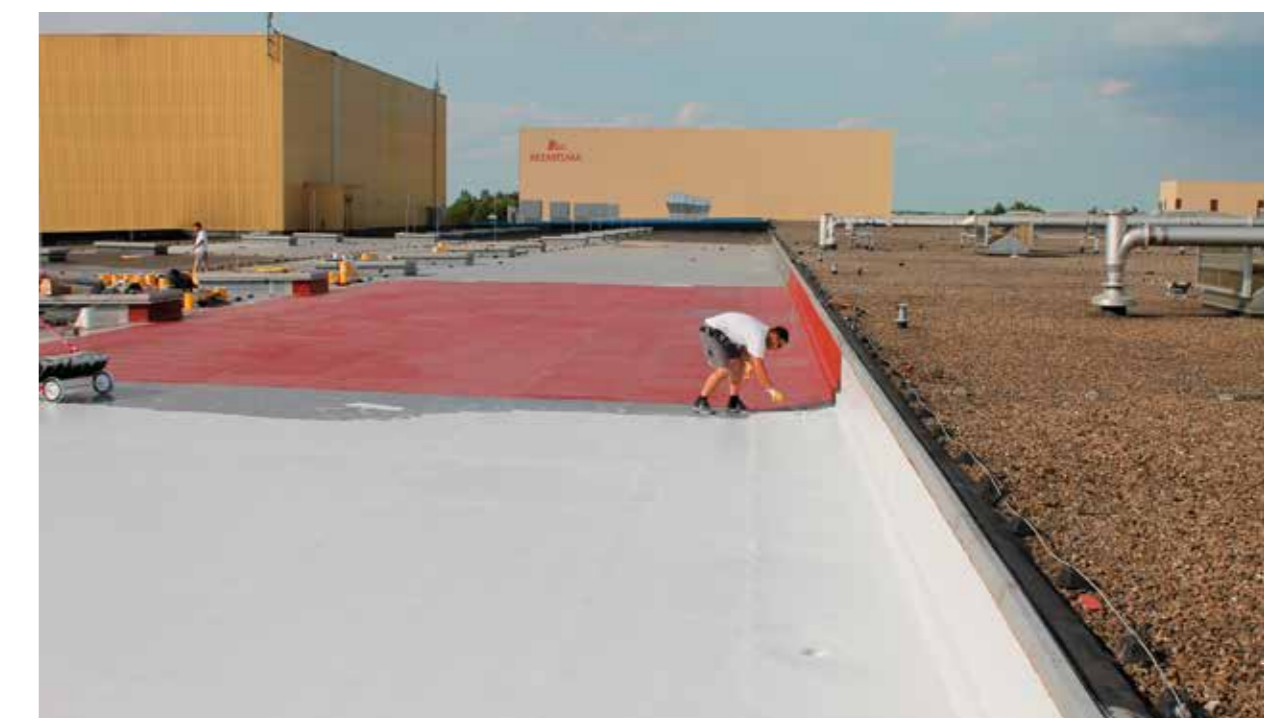
Im Anschluss folgte die zweite Lage der Deckbeschichtung in Perlgrau. Die unterschiedlichen Farbtöne der einzelnen Abdichtungsschichten ermöglichen eine gleichmäßige Schichtdicke und Kontrolle des Arbeitsfortschritts.
