SANIERUNG EINES HISTORISCHEN
TEE-PANORAMAWAGGONS
ERFORDERT LEISTUNGSSTARKEN
KORROSIONSSCHUTZ

SIKA LIEFERT BEWÄHRTES BESCHICHTUNGSSYSTEM FÜR AUSSICHTSWAGGON

Panoramawaggon Coburg

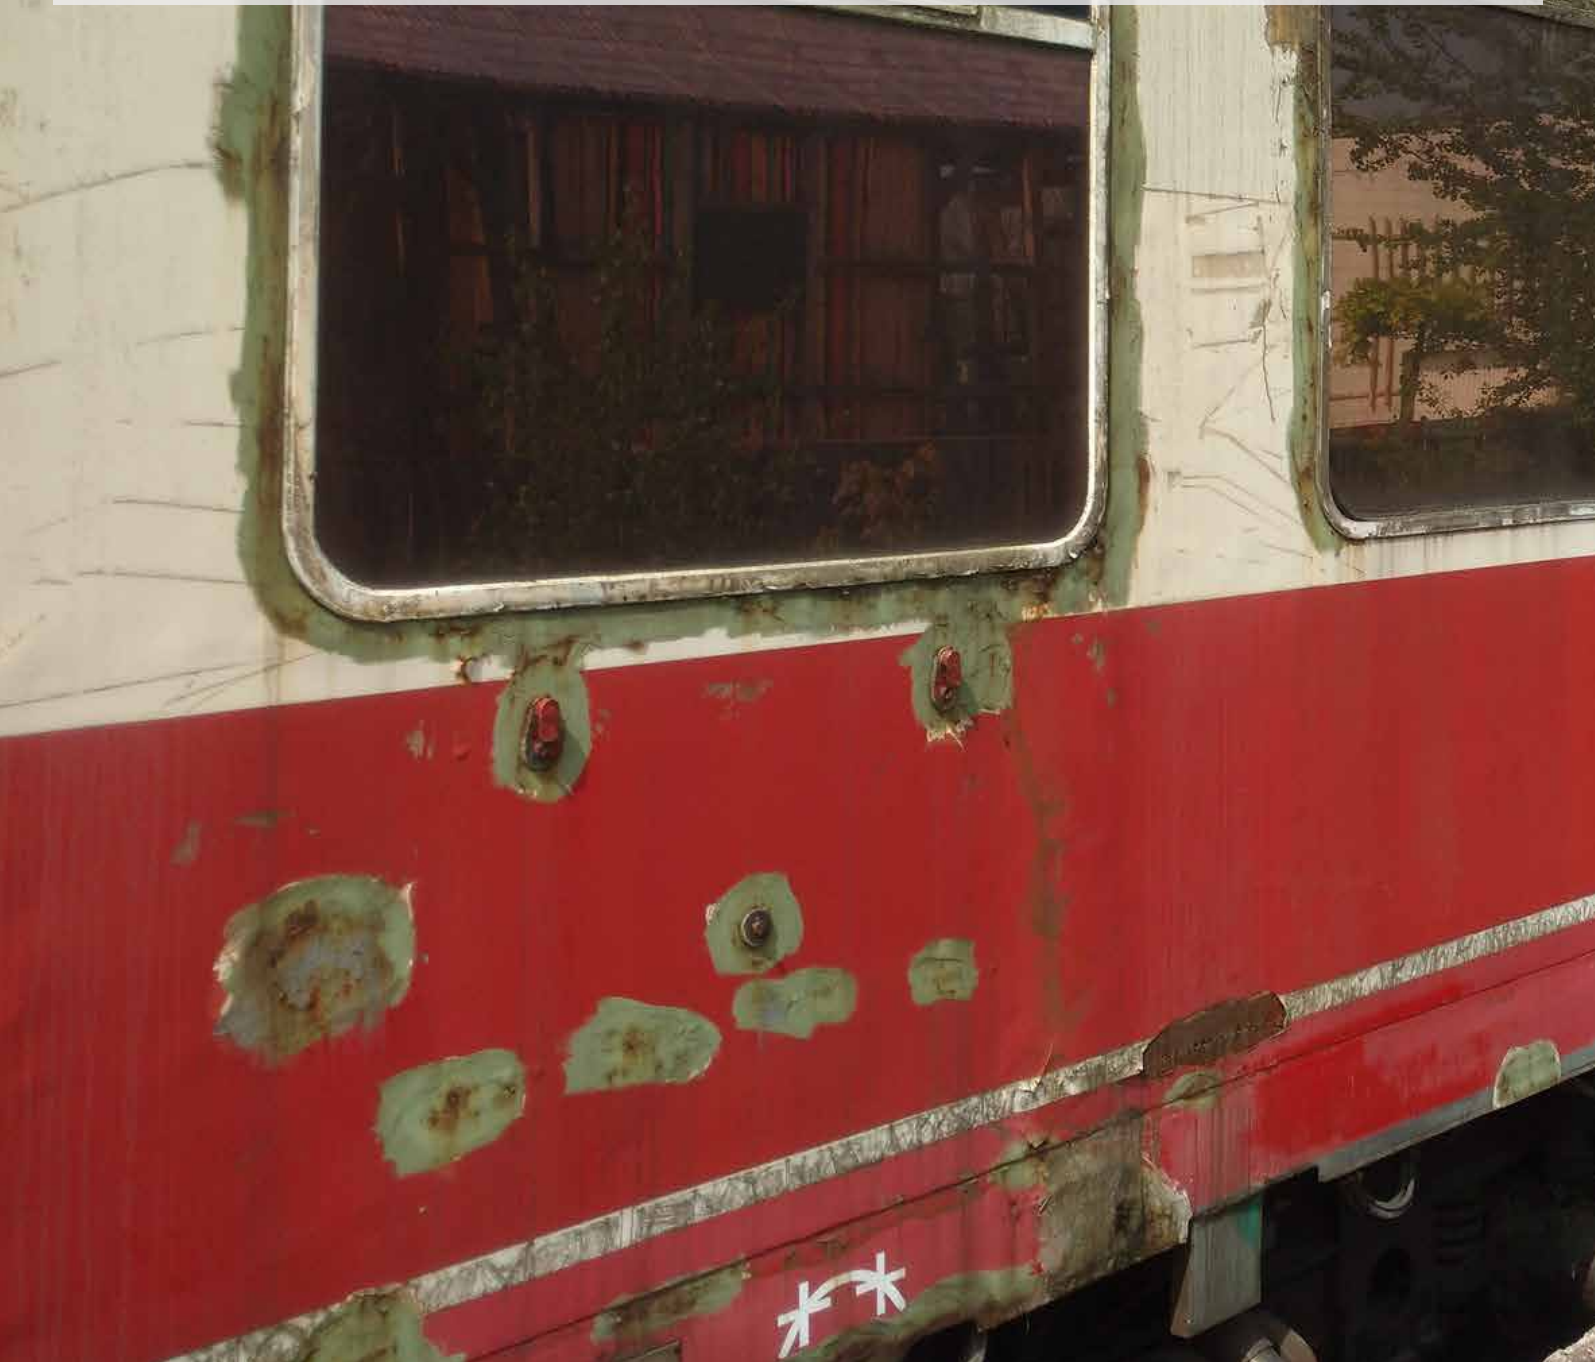
Ziel der Sanierung war die möglichst detailgetreue Aufbereitung des historischen Waggons. Der Waggon war dazu in einer wasser- und staubfreien halboffenen Einhausung untergebracht.

Ziel der Sanierung war die möglichst detailgetreue Aufbereitung des historischen Waggons. Um eine langfristige Funktionsfähigkeit des zu applizierenden Beschichtungssystems zu gewährleisten, galt es im Vorfeld, die Stahloberfläche vorzubereiten. Drei Wochen dauerten dabei allein die Arbeiten an dem Waggon. In einem ersten Arbeitsschritt wurden hierfür circa 150 qm Stahlfläche, mit Aussparung der Fensterflächen, mittels Strahlen vorbereitet. Gemäß Reinheitsgrad SA 2 1/2 nach DIN EN ISO 12944-4 wurden mit grobem Korn 1-2 mm, haftungsmindernde und korrosionsfördernde Verunreinigungen entfernt, damit die Oberfläche frei von Öl, Fett und Schmutz war. Hierbei kamen über die gesamte Fläche Durchrostungen zum Vorschein, die durch eine örtliche Schlosserei instandgesetzt wurden. Der Waggon war dazu in einer wasser- und staubfreien, halboffenen Einhausung untergebracht. „In einem zweiten Arbeitsgang haben wir den Waggon dann gesweept, um den Flugrost, der sich in der Umgebung gebildet hatte, und die Fette, mit denen der Schweißer gearbeitet hatte, zu beseitigen“, berichtet Jochen Schäfer.

Die anschließende Beschichtung des Waggons erfolgte im Airlessverfahren in mehreren Arbeitsgängen: Für die Grundbeschichtung setzte das Team von Jochen Schäfer SikaCor® Zinc R nach Blatt 87 ein, eine 2-komponentige, hochpigmentierte, zinkstaubreiche Grundbeschichtung auf Epoxidharzbasis für Stahl. „SikaCor® Zinc R bietet durch das metallische Zink einen sehr guten, aktiven Korrosionsschutz sowohl im atmosphärischen als auch im Unterwasserbereich. Mit dieser Art von Beschichtungsstoff kann im richtig gewählten System eine Schutzdauer von 25 Jahren und mehr erreicht werden“, berichtet Gerhard Reimann, Fachberatung und Verkauf bei Sika. Um die Gesamtschichtdicke und damit die Diffusionsbarriere für angreifende Stoffe weiter zu erhöhen, folgte die 2-K schnellhärtende, lösemittelarme und eisenglimmerhaltige Zwischenbeschichtung SikaCor® EG-1 im Farbton DB 702. Durch den hohen Eisenglimmergehalt in der Beschichtung wird der Diffusionsweg zum Stahl durch die blättchenförmigen, meist horizontal orientierten Füllstoffe für Wasser, Sauerstoff und Elektrolyte deutlich erschwert. Als letzte Schicht applizierte das Team der Buch Korrosionsschutztechnik die farbgebende Deckbeschichtung SikaCor® EG-5 in den Farbtönen RAL 9006, RAL 1001, RAL 3003 und RAL 9005. Diese

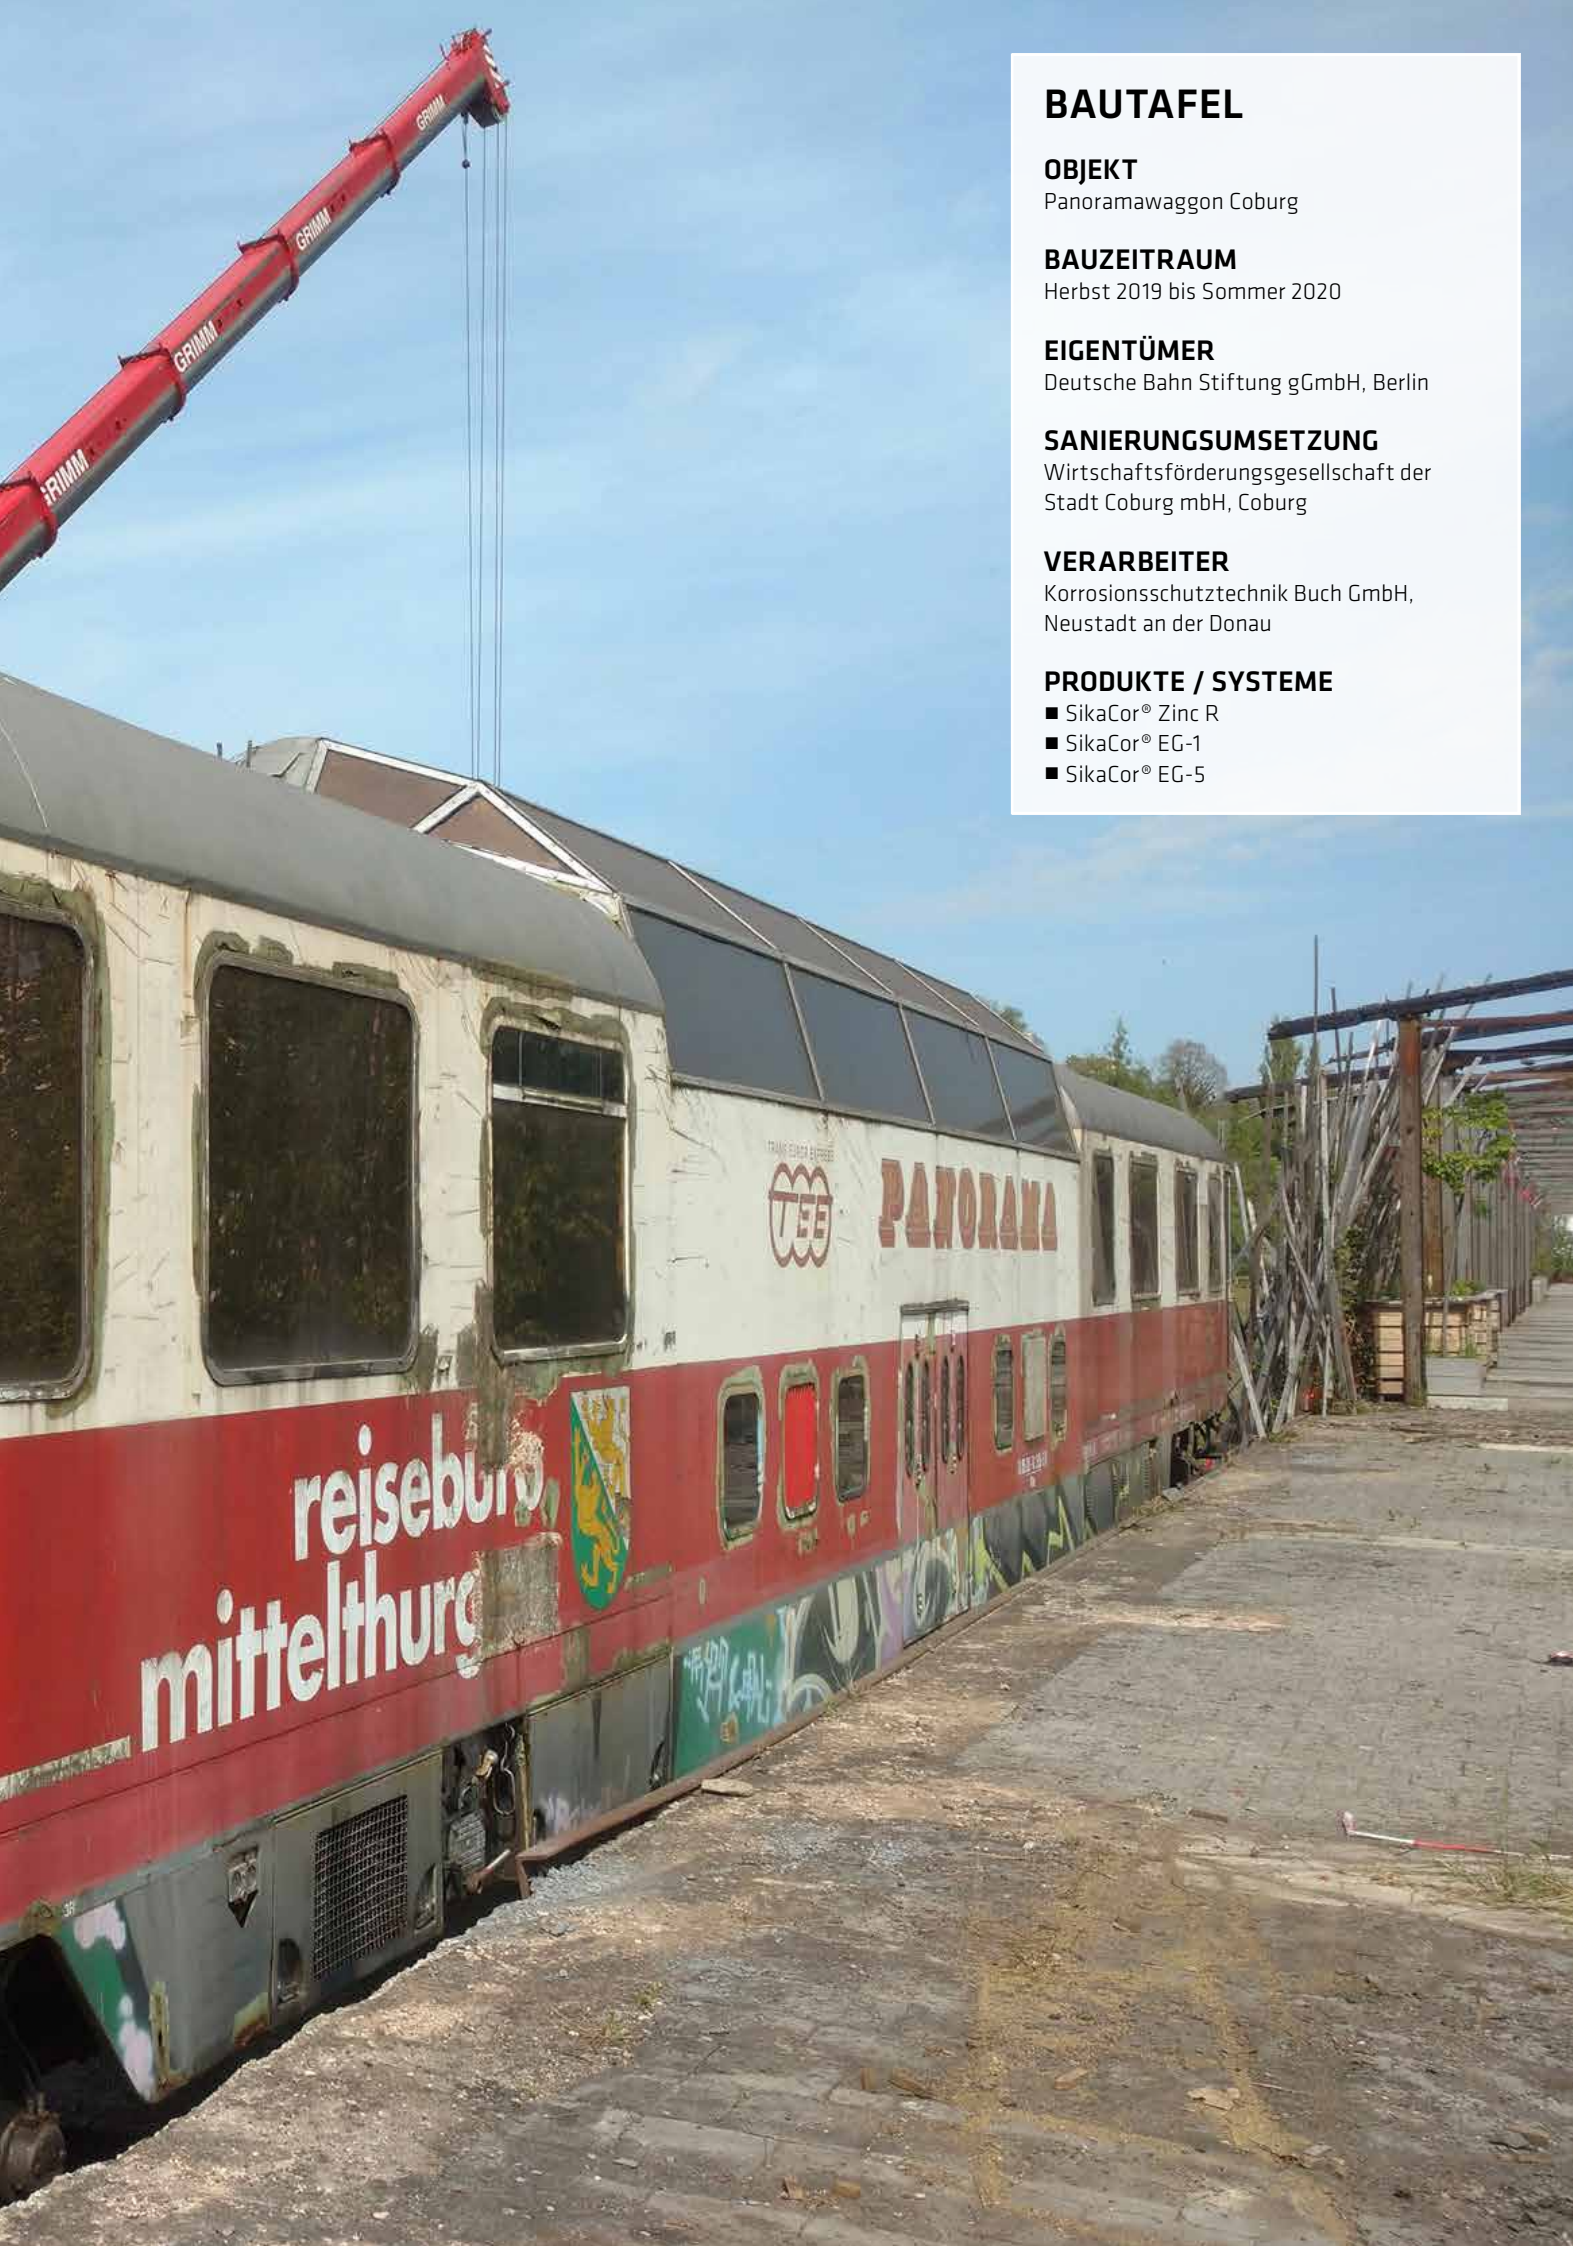
Auf dem Schienenweg zwischen zwei Loks wurde der Waggon von Lichtenfels nach Coburg transportiert und dort über Kräne auf das Gelände gehoben. „Der Waggon befand sich in einem absolut desolaten Zustand“, berichtet Jochen Schäfer, Geschäftsführer der Korrosionsschutztechnik Buch GmbH, die für die Oberflächenvorbereitung und Applikation der Beschichtungsstoffe beauftragt wurde. Der Einfluss mechanischer und thermischer Belastungen wie Kälte, Hitze, Feuchtigkeit und Wassereinfluss durch Regen, aber auch Vandalismus beschädigte die Sitzpolster und Holzvertäfelungen im Innenbereich. Zudem war die Elektronik defekt und veraltet. Der ohnehin durch die Jahre beschädigten Außenhülle setzte darüber hinaus eine luftundurchlässige Folie zu, mit der der Waggon in Schweden zu Werbezwecken vollständig abgeklebt gewesen war. „Aufgrund der sich darunter ansammelnden Feuchtigkeit hatten sich großflächige Korrosionsschäden gebildet. Und auch die Entfernung der Folie beschädigte den Stahl nochmals schwer“, berichtet Jochen Schäfer.
