SIKA AT WORK SICHTBETON-FASSADENSANIERUNG DER STEIGKIRCHE IN STUTTGART

HERVORRAGENDE REGENERIERUNG VON BETON UNTER BEWEIS GESTELLT

Nach dreimonatiger Bauzeit konnte Ende 2017 die Sanierung der Sichtbeton-Fassade des Kirchengebäudes und des Glockenturms der Steigkirche in Stuttgart-Bad Cannstatt abgeschlossen werden. Dabei wurde das Gotteshaus auch mit einem temporären Graffitischutz ausgestattet.

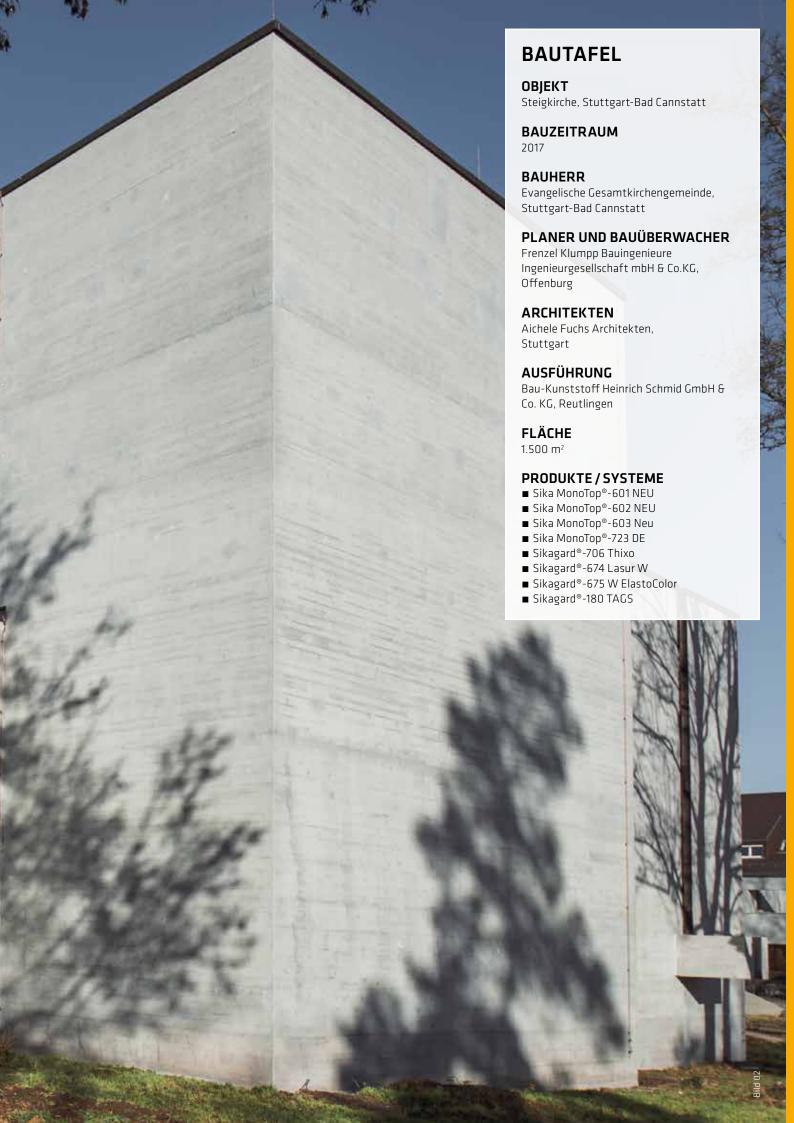
Die Steigkirche in Stuttgart-Bad Cannstatt zu Beginn der Sanierung der Sichtbeton-Fassade.

ie 1966 erbaute Steigkirche besitzt eine Sichtbeton-Fassade mit Brettschalstruktur, die für Kirchengebäude eher ungewöhnlich ist. Aufgrund der vielen zwischenzeitlich entstandenen Korrosionsschäden am Bewehrungsstahl musste die 1500 m² große Fassadenfläche saniert werden. Die besondere Herausforderung an die ausführende Bau-Kunststoff Heinrich Schmid GmbH & Co. KG war dabei die Reprofilierung der Schadstellen, ohne dabei sichtbare Übergänge zu hinterlassen.

Zur Schadensbehebung entfernten die Verarbeiter zunächst den schadhaften Beton und entrosteten den Bewehrungsstahl. Zum Schutz vor Korrosion erhielt der Stahl anschließend einen Anstrich mit Sika MonoTop®-601 NEU. Für die Verarbeitung wird das Produkt einfach mit Wasser angemischt und die Armierung in zwei Arbeitsgängen mit mindestens 1 mm Trockenschichtdicke versehen.

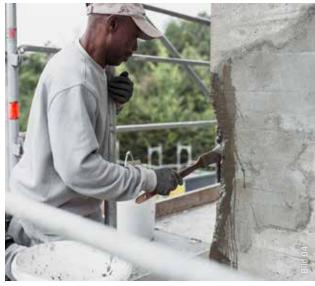
Die Haftbrücke Sika MonoTop®-602 NEU wird unter Druck in die mattfeuchten Ausbruchsstellen eingebürstet.

Anschließend wurde die Haftbrücke Sika MonoTop®-602 NEU in die mattfeuchten Ausbruchstellen unter Druck eingebürstet. In das noch frische Material brachten die Verarbeiter den Grobmörtel Sika MonoTop®-603 NEU ein – wo erforderlich, mehrlagig und in Kombination mit dem Haftmörtel. Beide Produkte enthalten PCC-Kunststoffzusätze – im Grobmörtel als Faserarmierung, um die Zug- und Druckfestigkeit zu erhöhen. Mit dem Feinspachtel Sika MonoTop®-723 DE konnten danach die Übergänge zur Altfassade so ausgeführt werden, dass die Brettschalstruktur in ihrer ursprünglichen Optik wiederhergestellt war.

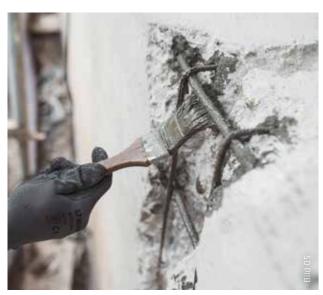
Der freigelegte, entrostete Bewehrungsstahl wird durch einen Anstrich mit Sika MonoTop®-601 NEU vor Korrosion geschützt.

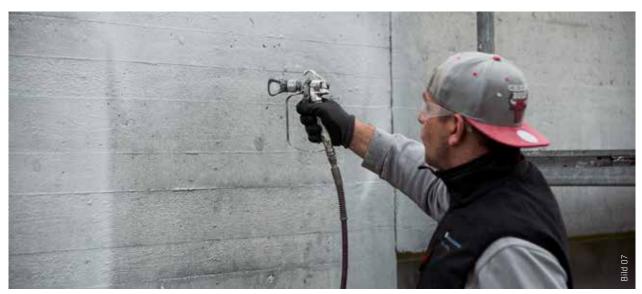
Die Schutzbeschichtung Sikagard®-674 Lasur W wurde unter Beimischung der Farblasur Sikagard®-675 W ElastoColor wo möglich Airless gespritzt.

"Neben der Sanierung der Sichtbeton-Fassade sollte diese auf Wunsch der Kirchengemeinde auch eine hellere Anmutung bekommen", so Markus Daiker. Diesem Wunsch konnte mit der Sikagard®-674 Lasur W unter Beimischung von Sikagard®-675 W ElastoColor entsprochen werden. Die Versiegelung lässt sich in nahezu jedem Farbton realisieren. Markus Daiker: "Nach mehrfacher Bemusterung der farbgebenden Lasur hatten wir die passende Optik gefunden." Die Schutzbeschichtung wurde auf dem der Straßenseite zugewandten Teil der Fassade gerollt, um eine Abdrift in die Umgebung zu vermeiden. Die restlichen Flächen konnten die Verarbeiter Airless spritzen.
