SIKACOR®-6630 HIGH SOLID EG
ÜBERZEUGT ALS NACHHALTIGER
KORROSIONSSCHUTZ IN BERGREGIONEN

NEUE DACHBESCHICHTUNG FÜR DAV-HÜTTE IM NATIONALPARK BERCHTESGADEN

OBJEKT
Kärlingerhaus

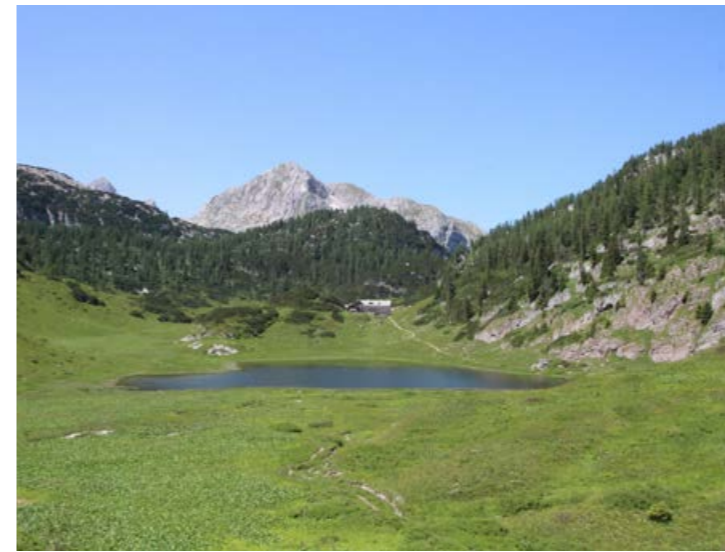
Der Funtensee ist als Deutschlands Kältepol bekannt. Die exponierte Berglage des Kärlingerhauses erfordert eine regelmäßige Instandsetzung mit Produkten, die für extreme Witterungsbedingungen geeignet sind.

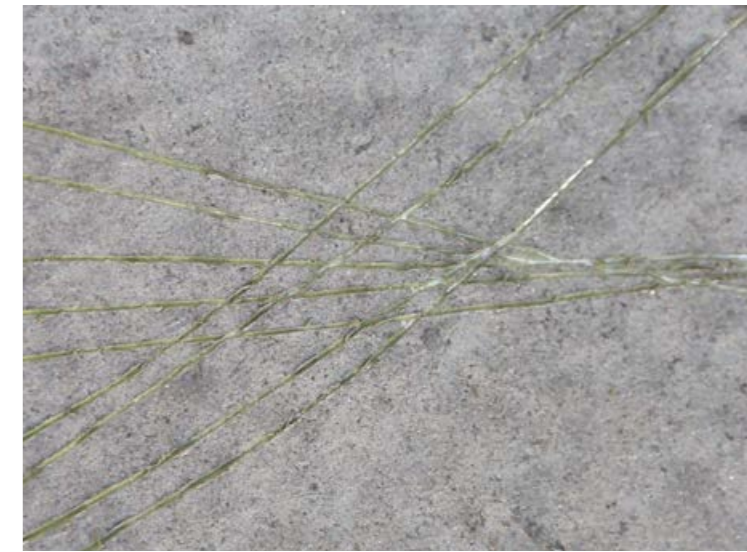
Die Altbeschichtung des verzinkten Blechdachs wurde mit dem Gitterschnitt-Test auf ihre Haftfestigkeit überprüft.

Die Mitarbeiter des beauftragten Fachbetriebs Summek Maler- und Trockenbau mussten neben ihrer fachlichen Kompetenz auch über die körperlichen Fähigkeiten verfügen, um auf dem steilen Dach sicher und unfallfrei arbeiten zu können. Sie überprüften die Altbeschichtung zunächst mit dem Gitterschnitt-Test auf ihre Haftfestigkeit. Das Ergebnis fiel mit einem

Gitterschnitt-Kennwert von 0 sehr gut aus und die Altbeschichtung musste daher nicht entfernt werden. Anschließend reinigten sie die 500 m² große Dachfläche mit einer Hochdruck-Heißwäsche. Dann sprühten die Fachkräfte den biologisch abbaubaren Reiniger SikaCor® Wash auf das verzinkte Blech. Die Tensidlösung konnte nach kurzer Einwirkzeit mit dem Hochdruckgerät wieder abgewaschen werden.
