SIKA AT WORK

GROSSKÜCHE MIT PMMA- BODENBESCHICHTUNG ERFÜLLT HÖCHSTE EU-STANDARDS

Sikafloor® Pronto RB-24 GARANTIERT ZÜGIGE AUS- FÜHRUNG UND DAUERHAFT HYGIENISCHE NUTZUNG

Großküchen-Neubau

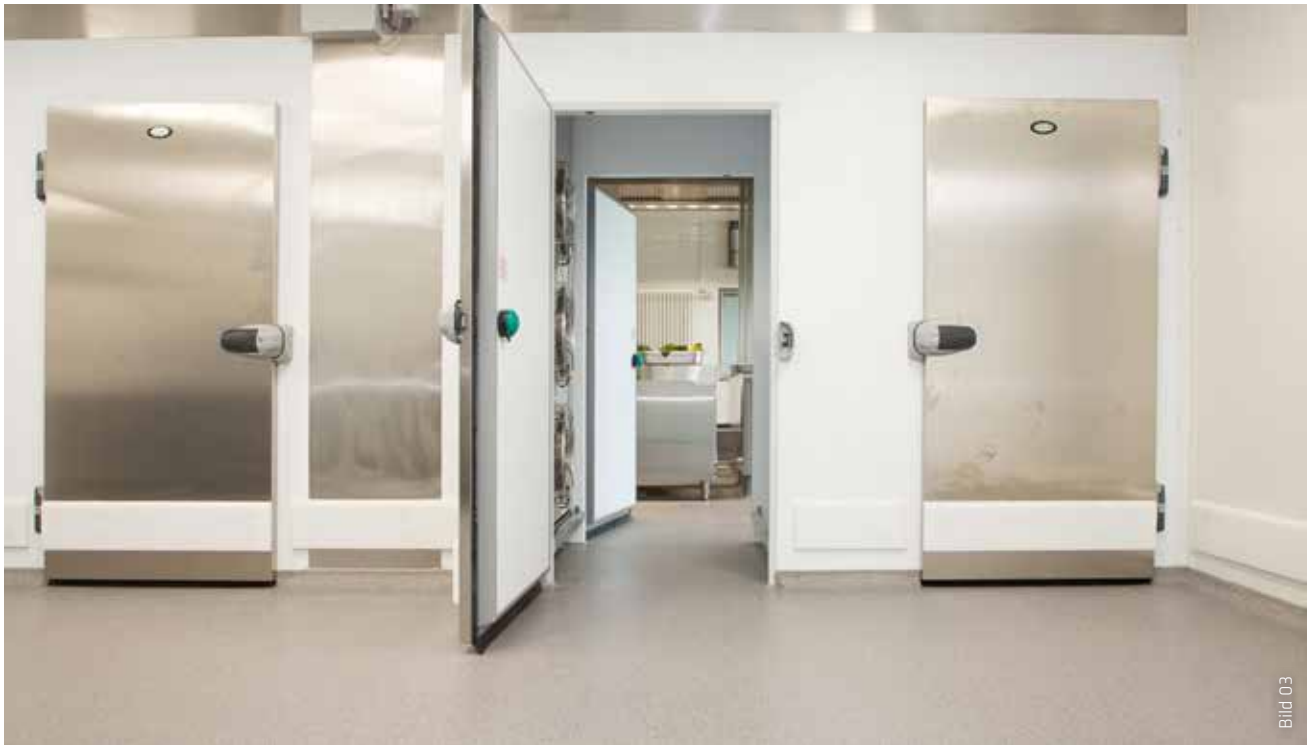
Bild 03

Auch die Kühlräume der Zentralküche des Bathildisheim e.V. erhielten eine PMMA-Bodenbeschichtung von Sika.

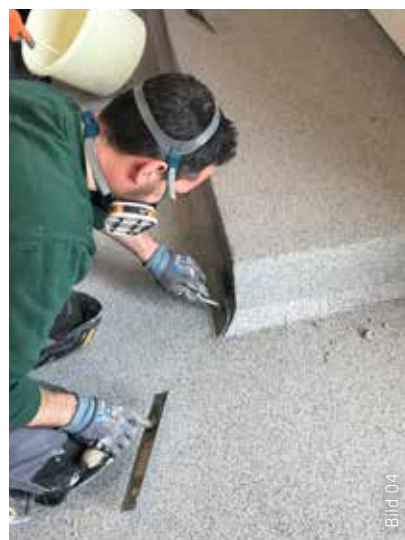
Bild 04

Die Hohlkehlen wurden mit Sikafloor®-14 Pronto ausgeführt. Das schnellhärtende Material erfordert zügiges Arbeiten und handwerkliches Können.

Die Ausführung der Hohlkehlen nahm knapp drei Tage in Anspruch. Hierfür wurde Sikafloor®-14 Pronto unter Zugabe eines Stellmittels verarbeitet. „Die fachgerechte Ausführung dieser Arbeiten erfordert viel Übung und handwerkliches Geschick, da das Material aus Acrylharz sehr schnell aushärtet“, erklärt Unternehmer Büning. Die Rinnenvergüsse waren bereits zwei Wochen vor der Bodenbeschichtung mit dem Vergussmörtel SikaGrout®-558 hergestellt worden.

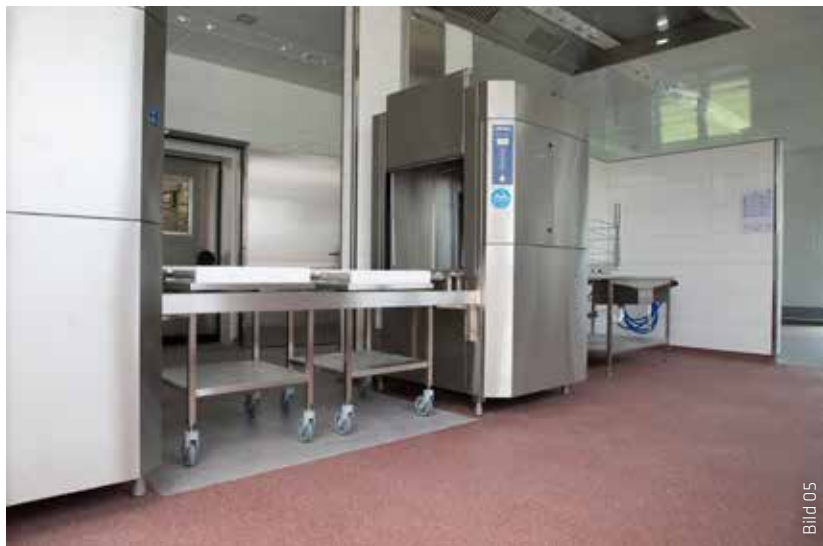
Bild 05

Der Boden im Spülbereich hebt sich durch den roten Colorquarz deutlich vom hygienisch anspruchsvollen Küchenbereich mit grauer Oberflächenoptik ab.

- > Für den Spülbereich wählte der Bauherr einen roten Quarz aus, um auch optisch eine deutliche Trennung von den hygienisch saubereren Kochbereichen zu signalisieren. Diese nur über eine Hygieneschleuse zugänglichen Räume erhielten eine graue Oberflächenoptik.

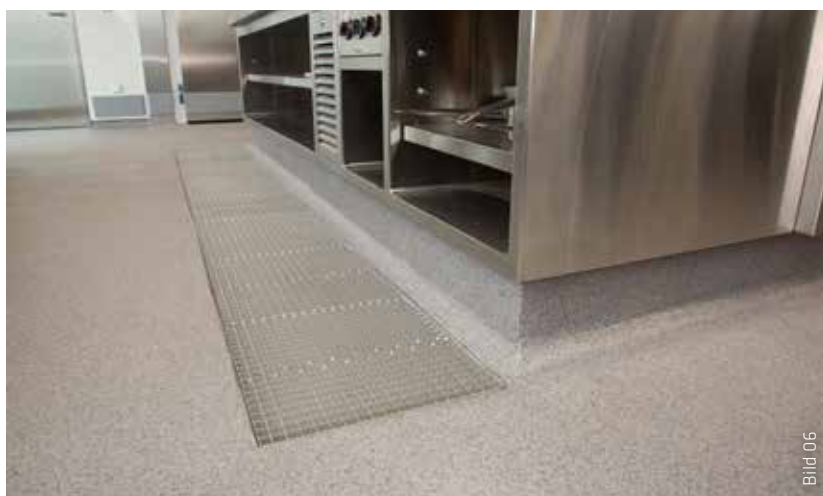
Bild 06

Blick auf die fertig ausgeführten Hohlkehlen. Die Ablaufrinnen wurden mit dem Mörtel SikaGrout®-558 untergossen.

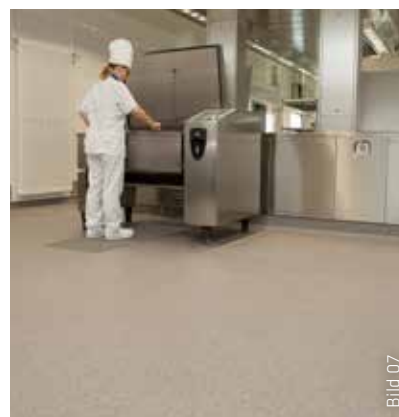
Bild 07

- < Bodenbereiche der Küche sind mit einer zusätzlichen Zwischenschicht aus Sikafloor®-15 Pronto und Quarzsand ausgerüstet. Neben der Rutschhemmung wird so eine maximale Verschleißfestigkeit und Belastbarkeit des Bodens erzeugt.
